2階 男子洗面室

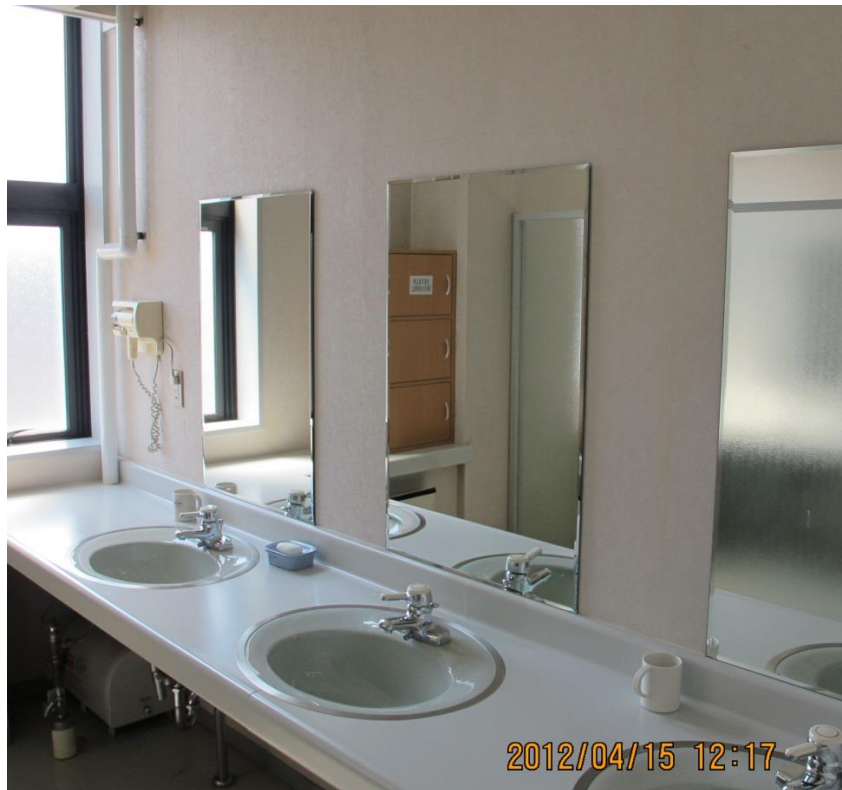
平成 24 年 4 月 15 日撮影

平成24年4月15日と6月29日の2階給湯室(3)のガス給湯器設置による2階男子洗面室の給湯配管状況の撮影時には2階男子洗面室には漏水の痕跡が見られなかった。しかし、平成27年12月24日、2階男子洗面室天井に漏水の痕跡が生じているのを確認し、平成24年6月29日以降に漏水事故が発生していたことを知る。

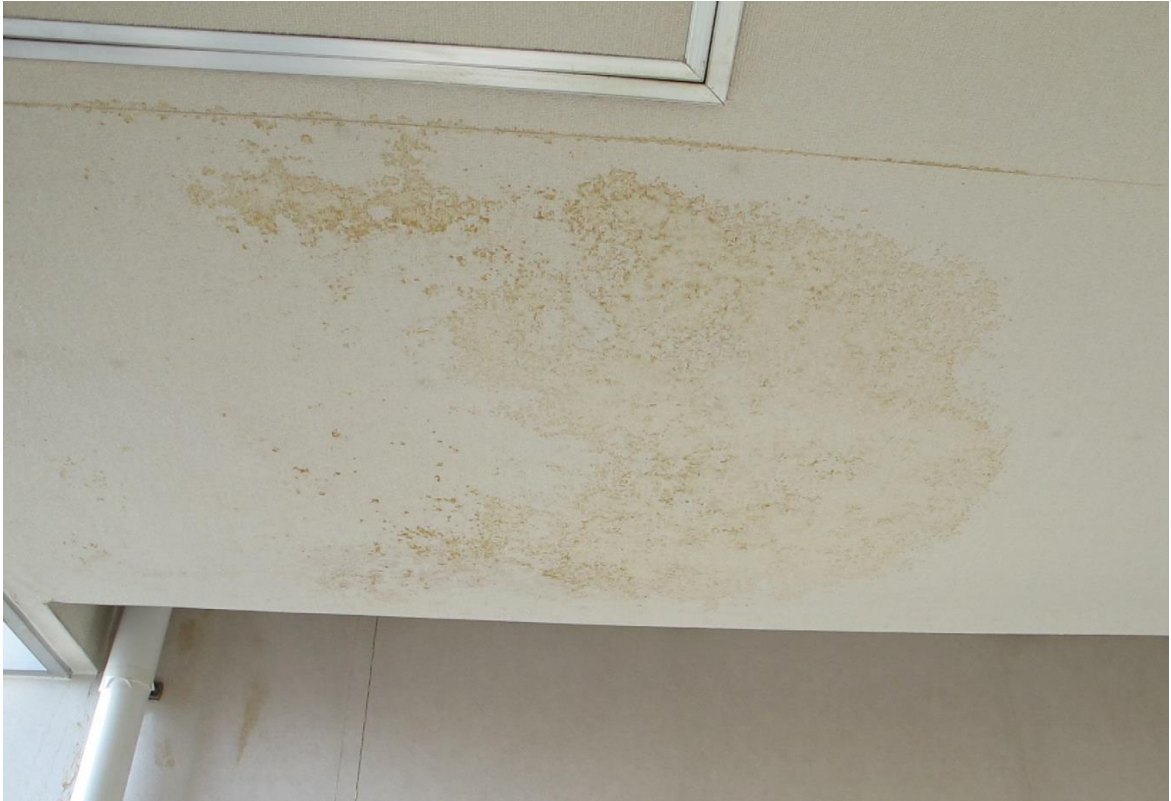
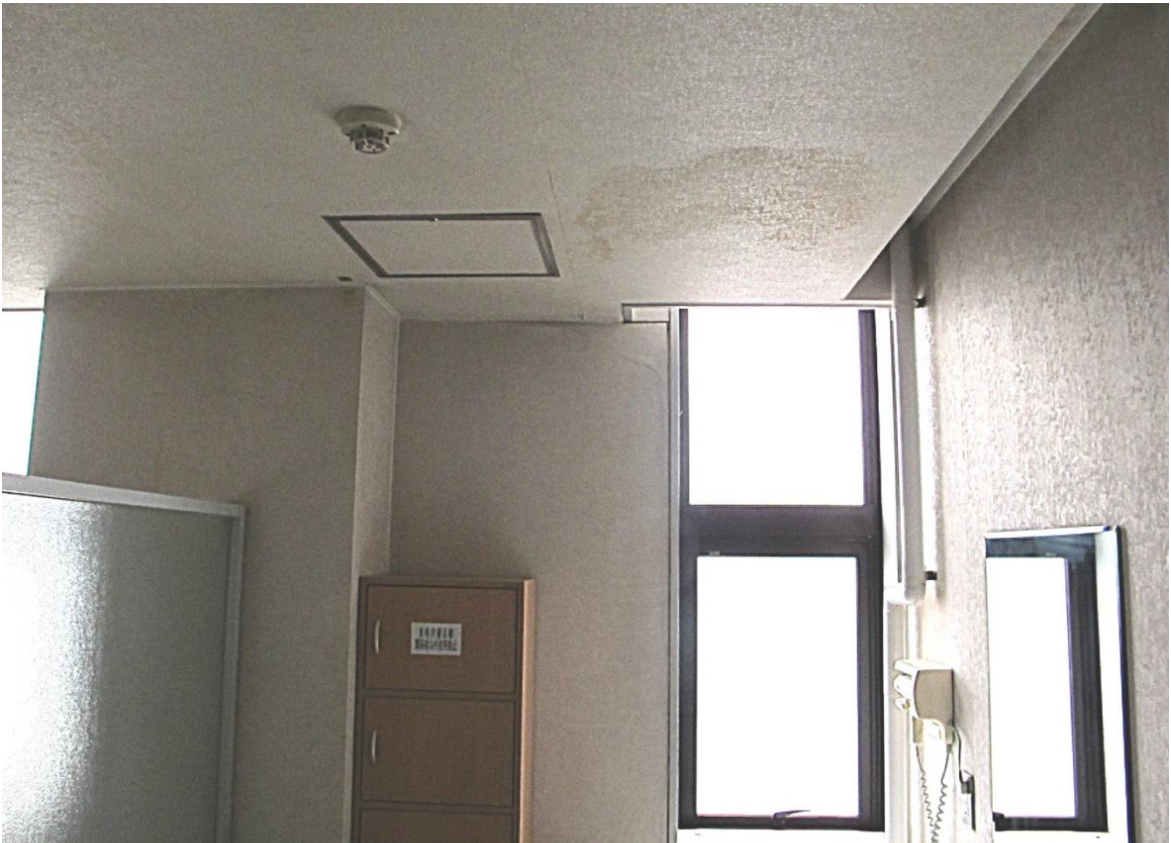
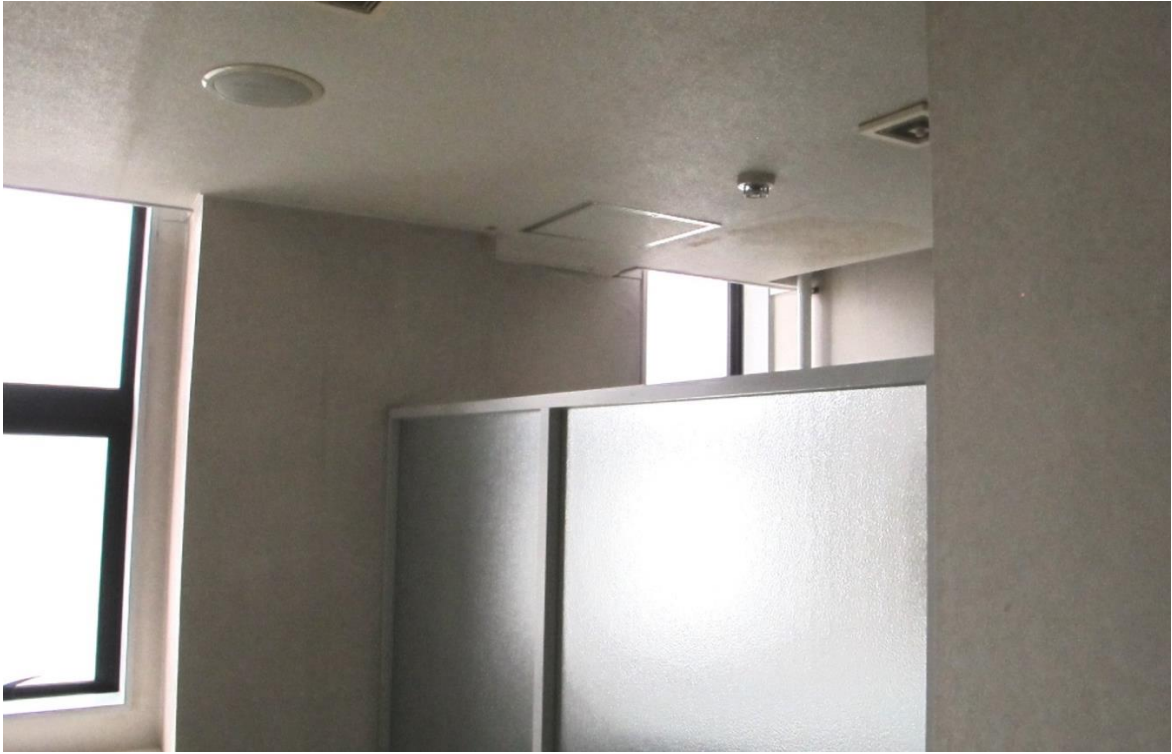
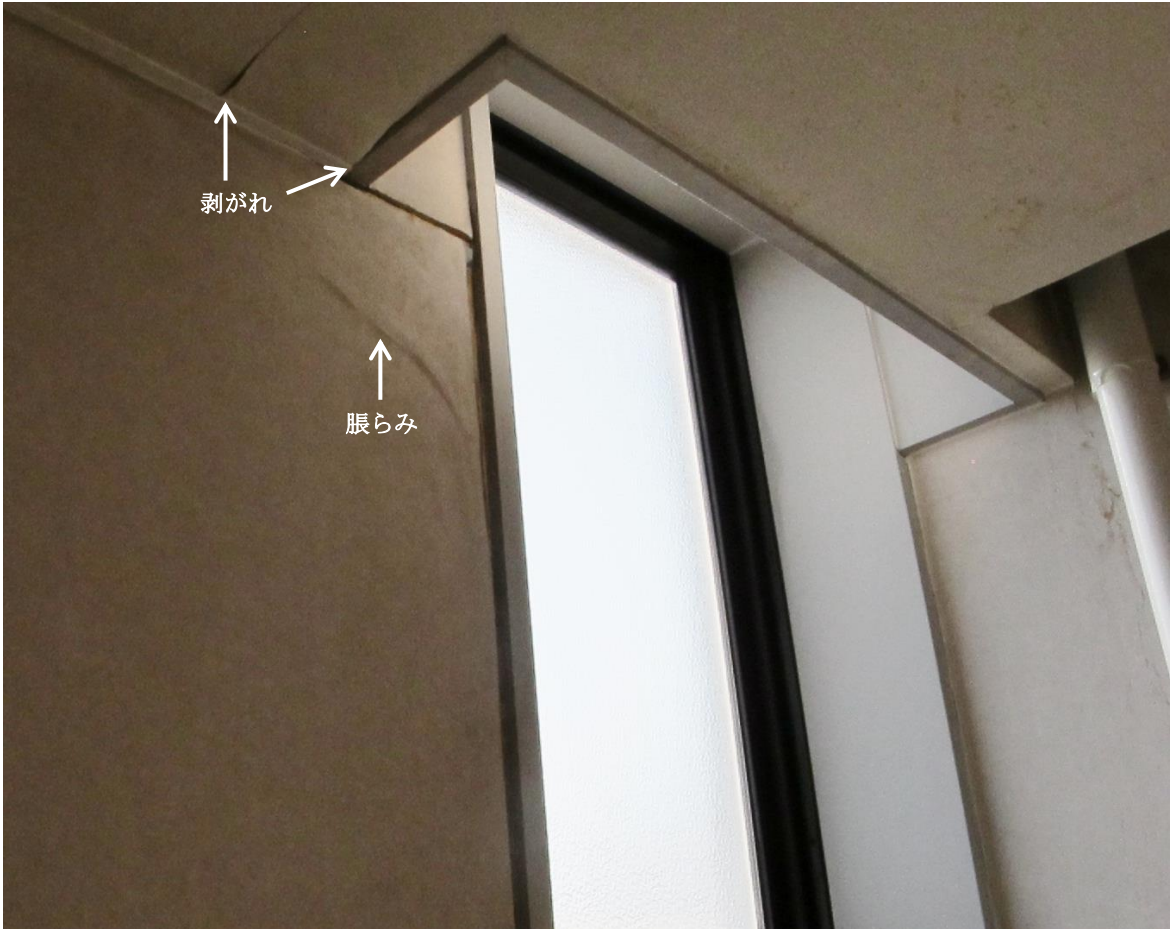
平成 27 年 12 月 24 日 撮影

漏水の痕跡状況からルーフドレンの損傷によるものか、雨水管の破損によるものか、或いは給湯配管から漏水したものとする以外に漏水原因は考えられない。

平成27年12月24日に知った漏水による階下の被害の有無については不明。

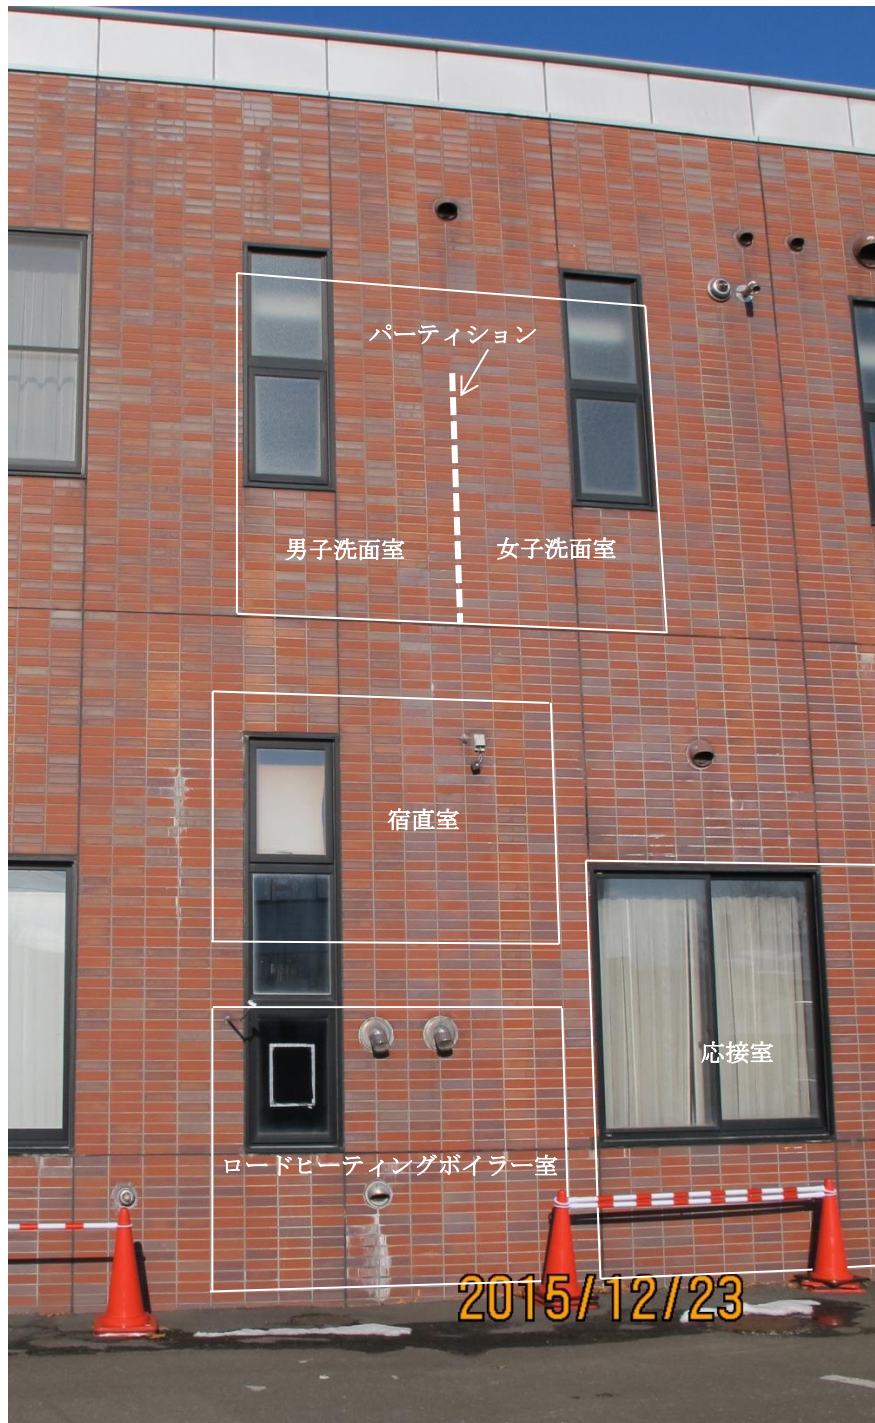
階下 応接室・宿直室・ロードヒーティングボイラー室

2階洗面室階下には応接室・宿直室・ロードヒーティングボイラー室があり、2階洗面室天井裏の漏水発生による漏水経路は、内装下地材(石コウボード)と外壁タイル下地材(押出成型板)の間を通じ階下に至ることになり、応接室、宿直室、ロードヒーティングボイラー室に漏水被害を及ぼすことになる。
