## 建物 2 階集会場(1) 漏水事故

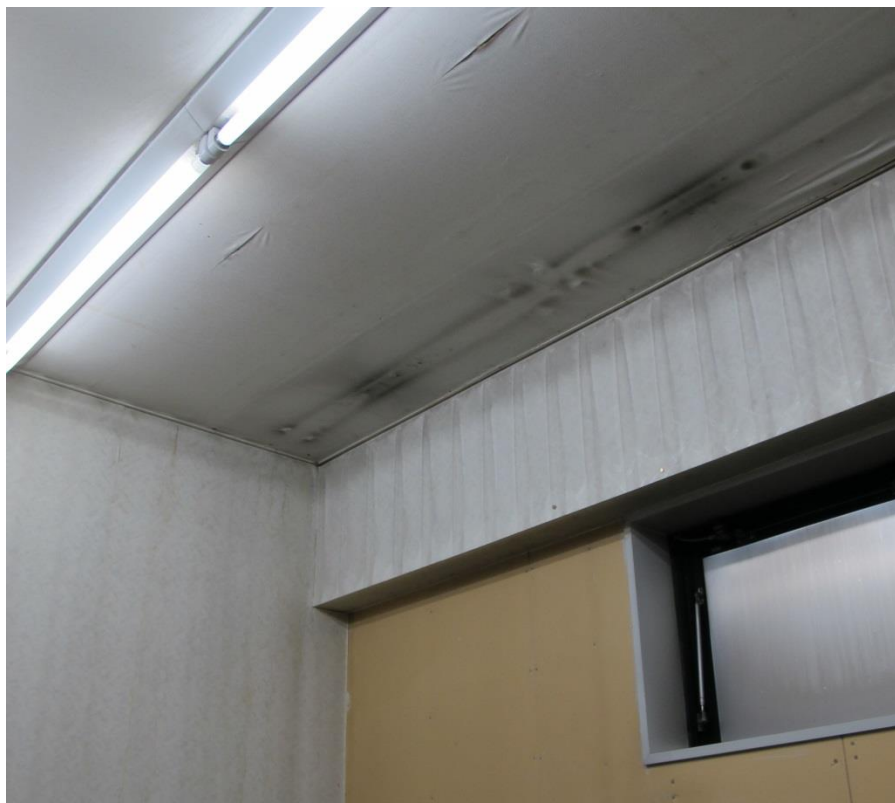
### 集会場(1)北側

祭壇の移動により、漏水事故が発生していたことが明らかになった。漏水事故の痕跡から、恒常的に漏水事故が生じていたことが推測される。

2階集会場(1)の漏水の痕跡状況から、1階集会場に漏水被害が及んでいると思われるが、1階集会場北側には、竣工図ではバックヤードに変更されているが、祭壇が設置され、垂幕が設けられ、漏水の確認が出来ない状況にある。

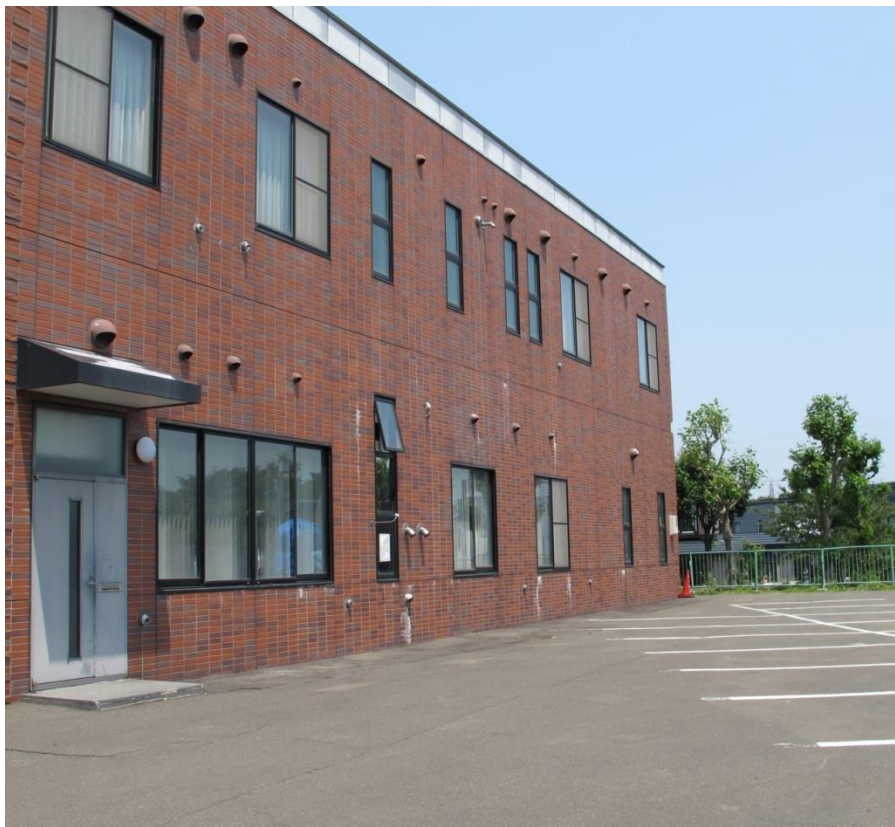
平成 24 年 6 月 29 日 建物南面

平成 24 年、一級建築士を伴い、建物の調査に赴いた際に、建物南側において、漏水事故の原因調査を行っていた設備業者に出会い、建物南側において漏水事故が発生していたことを知る。(株博善社より漏水事故の報告はなく、被害状況が不明となっている。
