## 不完全燃焼事故

2階和室(5)において、平成14年から平成15年の冬期間に発生したと推定される不完全燃焼事故の疑いのある痕跡があることを、平成18年の建物調査時に知り、同年、行った建物診断調査により、不完全燃焼事故の発生を確認した。

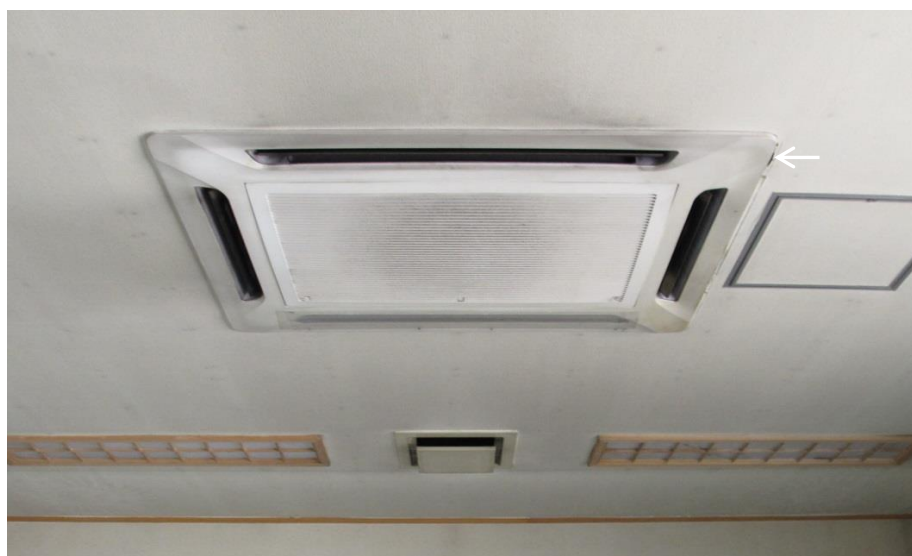
### 2階和室(5) 天井

建物診断調査時の2階和室(5)は天井クロス、壁クロスが上張りされ、不完全燃焼事故の痕跡を隠す行為が行われていた。

エアコン(不完全燃焼の痕跡) 取り外しによる天井隙間

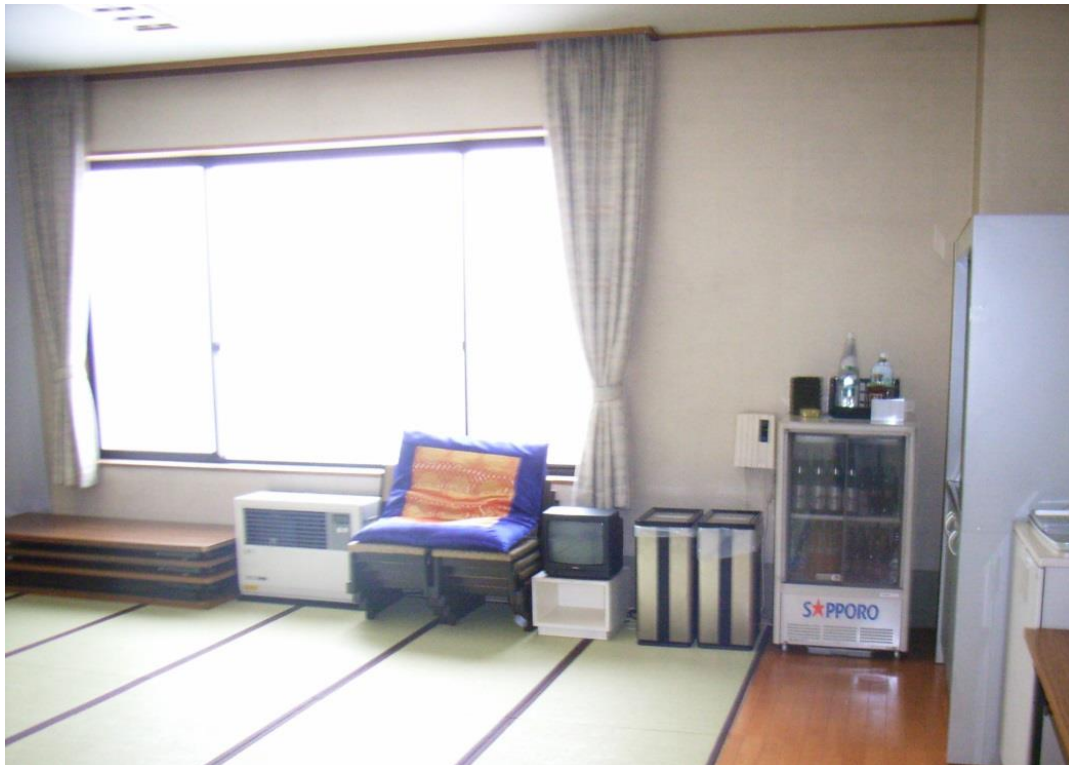
建物調査時には2階和室(5)と1階2和室に灯油FF暖房機が無断設置されていた。

灯油 FF 暖房機設置 2階和室(5)

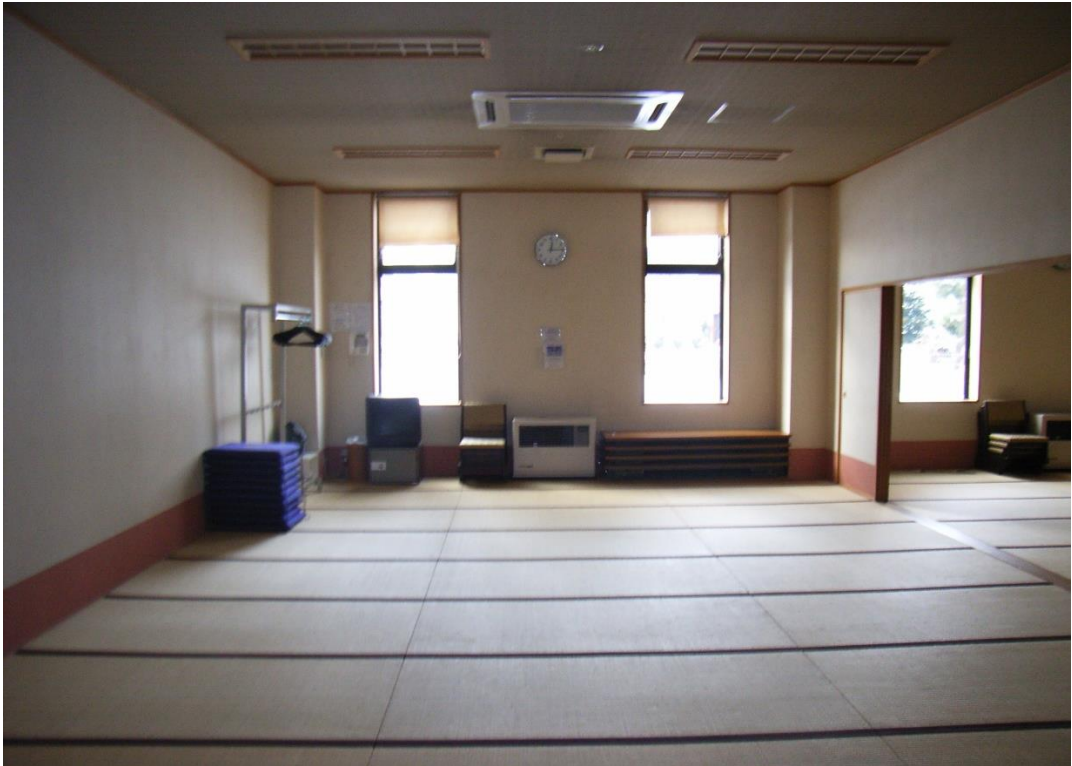
灯油 FF 暖房機設置 1階和室(2)(3)
