平成 13 年・16 年、屋上漏水事故

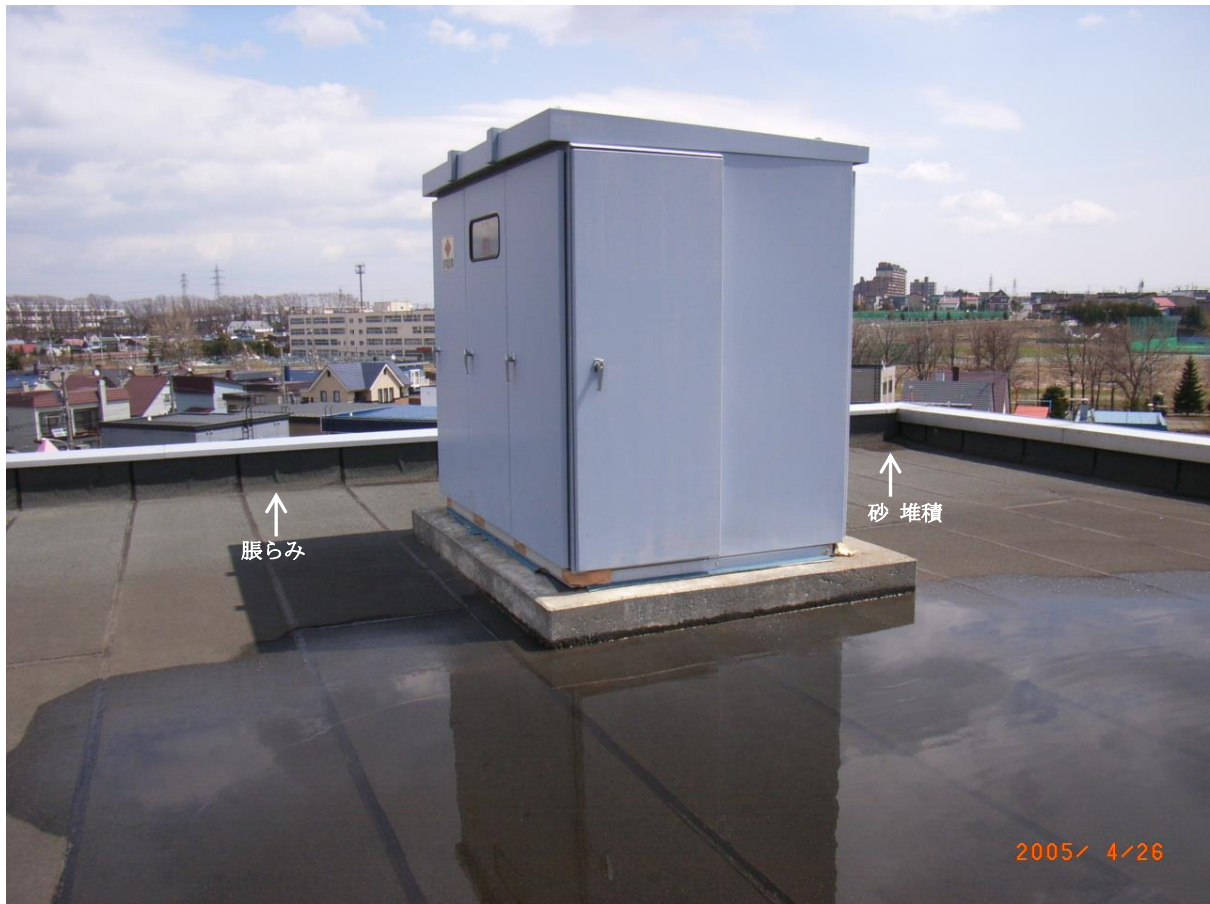
平成 17 年、漏水調査 屋上

平成 17 年、屋上に設置されているキューピクル幹線屋内引込がハト小屋経由ではなく、キューピクル下屋上床下地 ALC 板貫通による屋内引込変更工事が行われていることを知り、漏水被害調査時にキューピクル下の 2 階集会場(2)天井材(クロス貼り)に漏水の痕跡を確認し、漏水発生時に漏水事故調査を行った(株)博善社側の建築業者に漏水の痕跡から判断してオーバーフローではなく、ALC 板幹線屋内引込貫通部より漏水した筈であることを伝えた。建築業者の漏水事故発生時に行った調査の説明から、天井裏設置設備機器等の被害調査は行われなかったことを知る。

工事請負契約ではキューピクル基礎は下駄式になっているが、コンクリート板に変更され、施工されている。キューピクル下床貫通による幹線屋内引込を行う場合には基礎は防水シートで覆う施工が行われていなければならないが、屋上の防水シート施工を行った後にコンクリート板基礎を設置していることから、屋上防水シート施工後、キューピクル幹線の屋内引込がハト小屋経由から屋上床貫通に変更されていたことを知る事が出来る。
