平成 24 年、建物 2 階北側、漏水事故発生確認

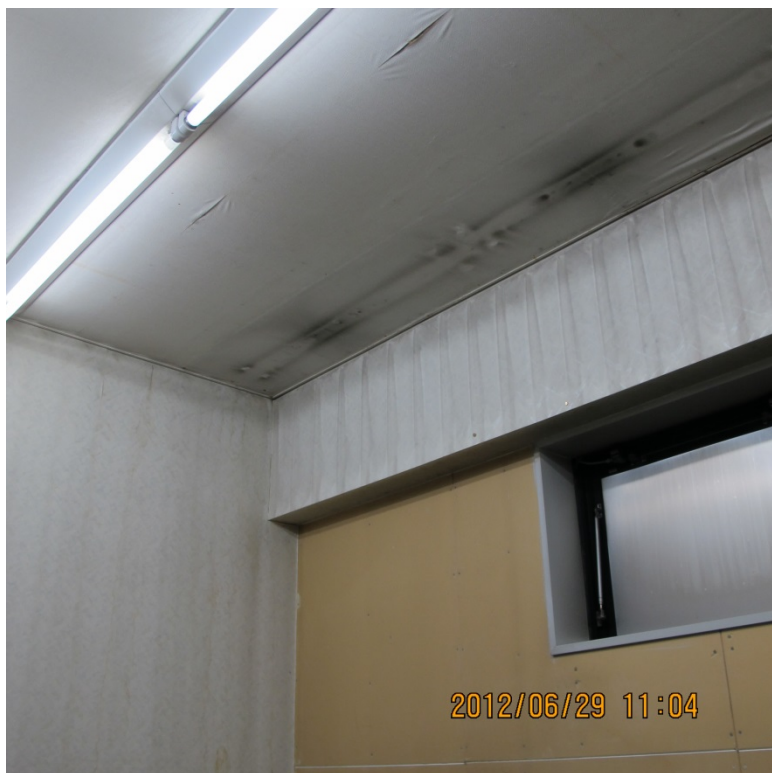
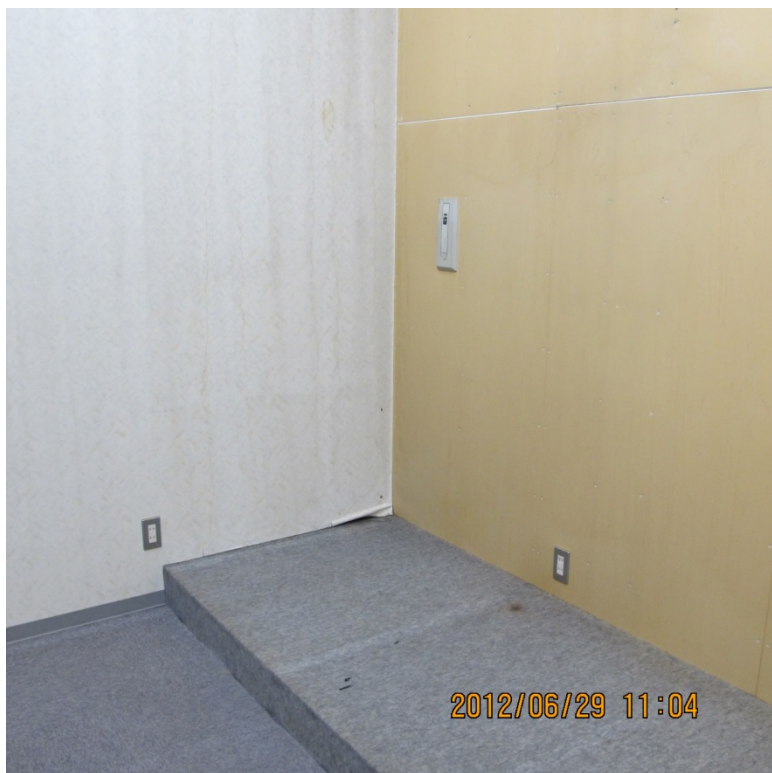
平成 24 年 6 月 29 日、建物 2 階北側式場北側天井・壁において漏水事故の痕跡を確認、天井設置の照明器具は取り外され、壁クロスは漏水により縦縞模様となり、状況から、規模の大きな漏水事故であったと思われる。1 階にも被害が及んでいるものと思われる。被害状況から屋上のオーバーフローは考えられず、ルーフトレンの破損あるいは雨水管の破損が考えられ、式場は使用不能の状態にあり、放置されている。
