## 屋上漏水事故

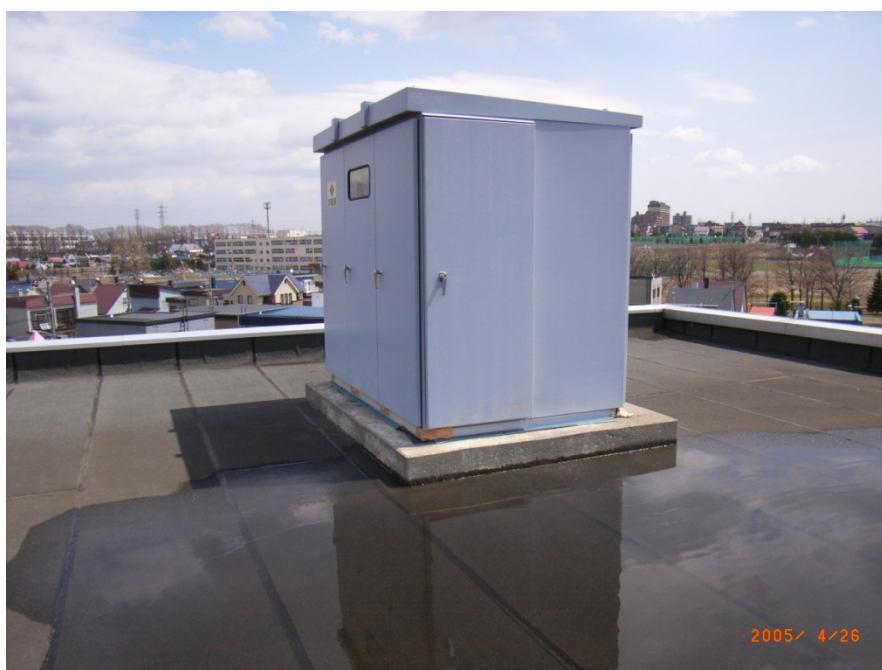
キューピクル幹線屋内引込口

図面では 2 階式場の天井の汚れの酷い天井上の屋上にはキューピクルが設置され、キューピクル下の屋上床を貫通して幹線を屋内に引込んでいることを知り、屋内引込口より水が屋内に流入したものであるという結論に達した。

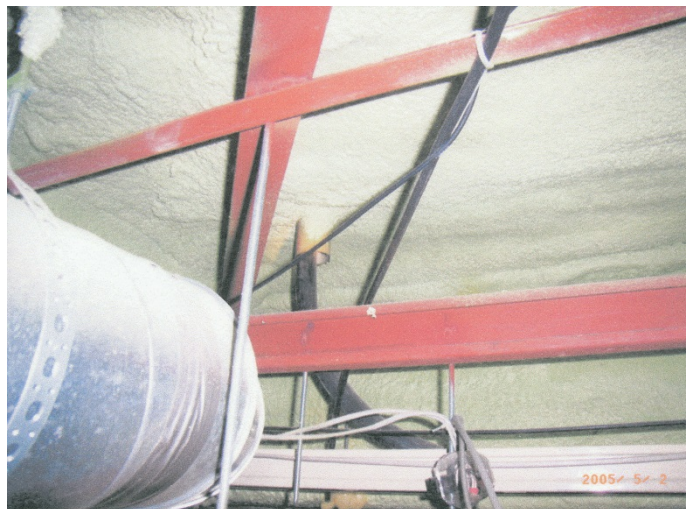
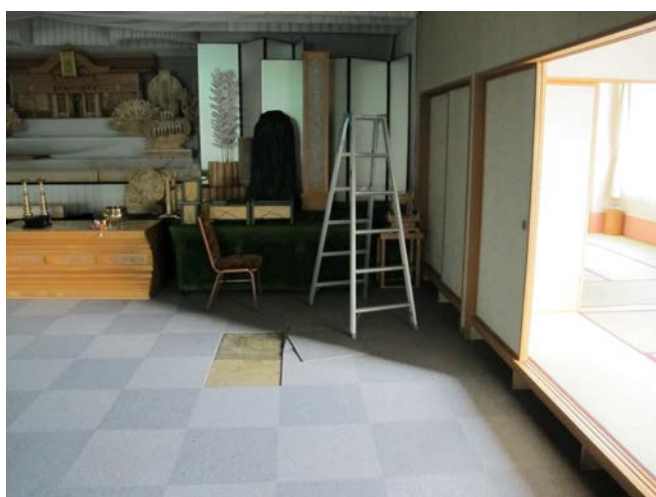
2階式場床

建物 2 階南側の式場の天井の汚れが酷く、他の天井に漏水の痕跡を見る事は出来なかった。また、1 階は 2 階南側の式場下付近の天井に痕跡が見られた。
