改善完了報告書、2階2集会場

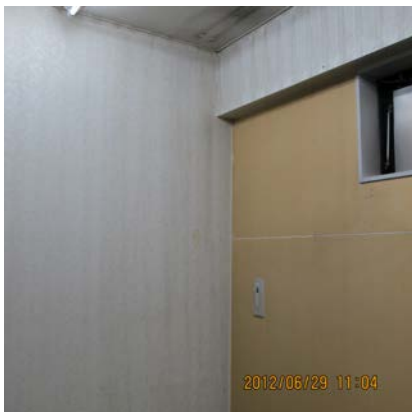
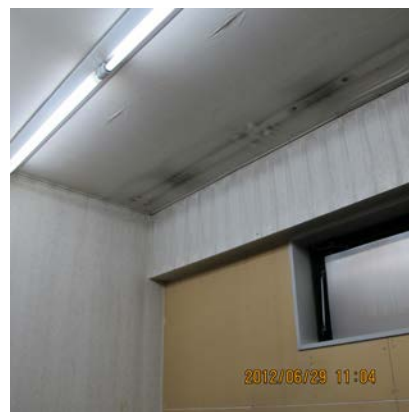
■ 祭壇 — 祭壇裏壁材使用部材 — 排煙窓位置案内板

㈱博善社の改善完了報告書提出後、既存祭壇裏の内装仕上材がLGS下地 t12石コウボードクロス貼からLGS下地 12石コウボード貼に変更され、クロス貼がされていないことを確認した。クロスが貼られていないということは、排煙窓や祭壇裏壁が祭壇構造物や非不燃垂幕により塞がることになり、クロスを貼る必要がないという㈱博善社の指示により内装仕上げ施工が行われたことを示している。

改善完了報告書では2階集会場（1）に排煙窓位置案内板を設置し、祭壇位置を移動し、祭壇両脇に排煙窓（排煙窓操作部）に通ずる通路を設けるとしている。

新たに設けられた祭壇裏は漏水の痕跡と照明機器が取り外され、クロス貼りがされていない状況を葬儀参列者は目にする事になり、また、排煙窓の位置案内板により、建物の安全に対して疑問を抱くだけであり、改善完了報告書記載の改善策には無理がある。

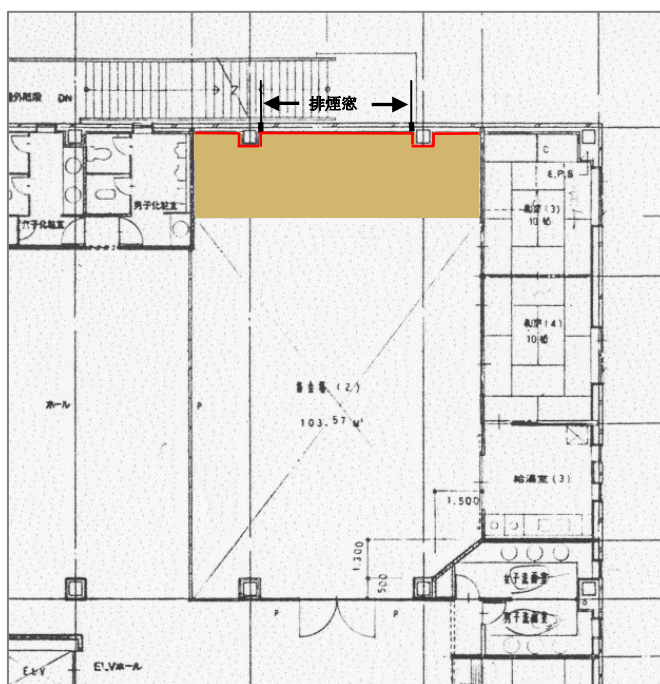
2階集会場（2）

改善完了報告書提出前に㈱博善社は改善計画報告書を札幌市建築安全推進課に提出しているが、改善計画作成に際し、有資格者による調査が行われ、1階集会場と2階集会場（2）の排煙不備が確認された筈であり、1階集会場と2階集会場（2）の改善が行われていなければならないが、改善されていない。

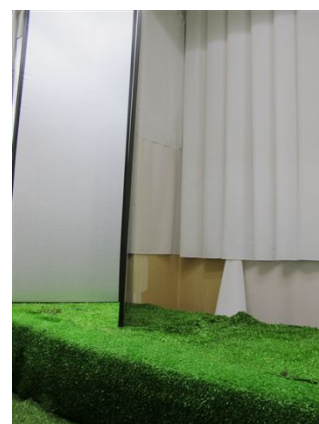
屏風空き部分より祭壇裏を撮影
