再調査（平成17年4月26日）

平成17年4月26日漏水事故の再調査を知人の1級建築士と共に行った。

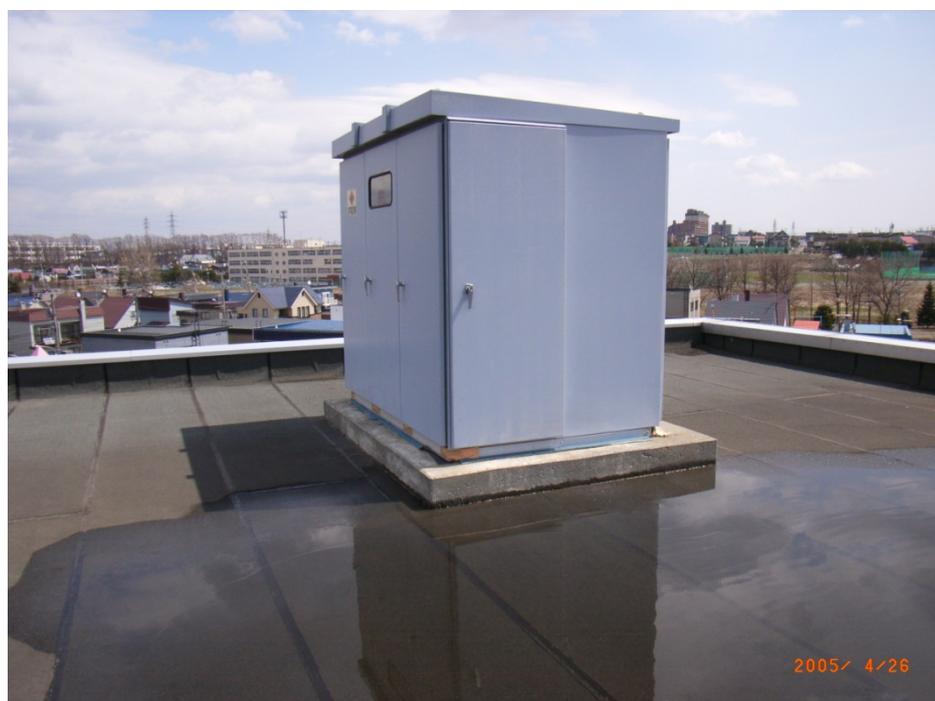
キューピクル付近

ルーフドレン3箇所はゴミ・砂等で詰り、ルーフドレン付近が池のような状況にあり、パラペット立上り部分に砂が溜まり、パラペットの立上り部分の防水シートは至る所で膨張して膨らんでおり、破れた状態の箇所もあった。

㈱博善社に竣工から10年以内であることから、五洋建設㈱の加入の保険により修繕が可能であり、五洋建設㈱と連絡を取るよう伝え、後に、五洋建設㈱加入の保険で立上り瑕疵部分の張替えが行われた

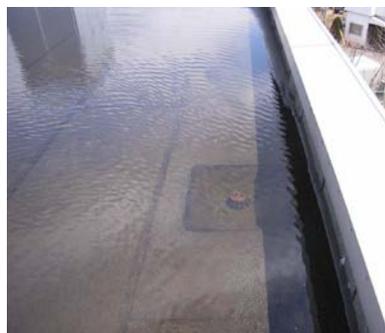
建物南側 ルーフドレン

施工から10年も経たずに防水シートがこの様な酷い状態に至ったのは維持管理が全く行われてこなかった結果で、長年、無清掃の状態で放置されていたことは明らかであった。

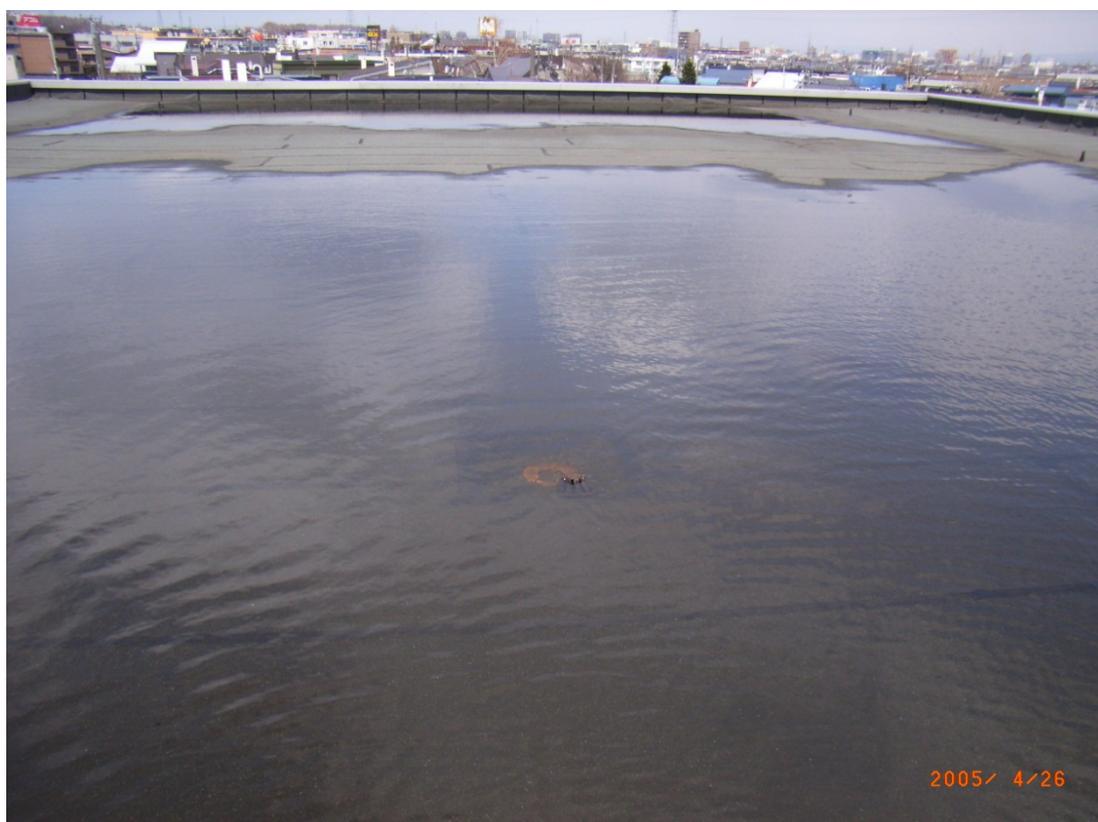
前方撮影部分 中央ルーフドレン

後方撮影部分 建物北側ルーフドレン
