## シーリング（コーキング）劣化

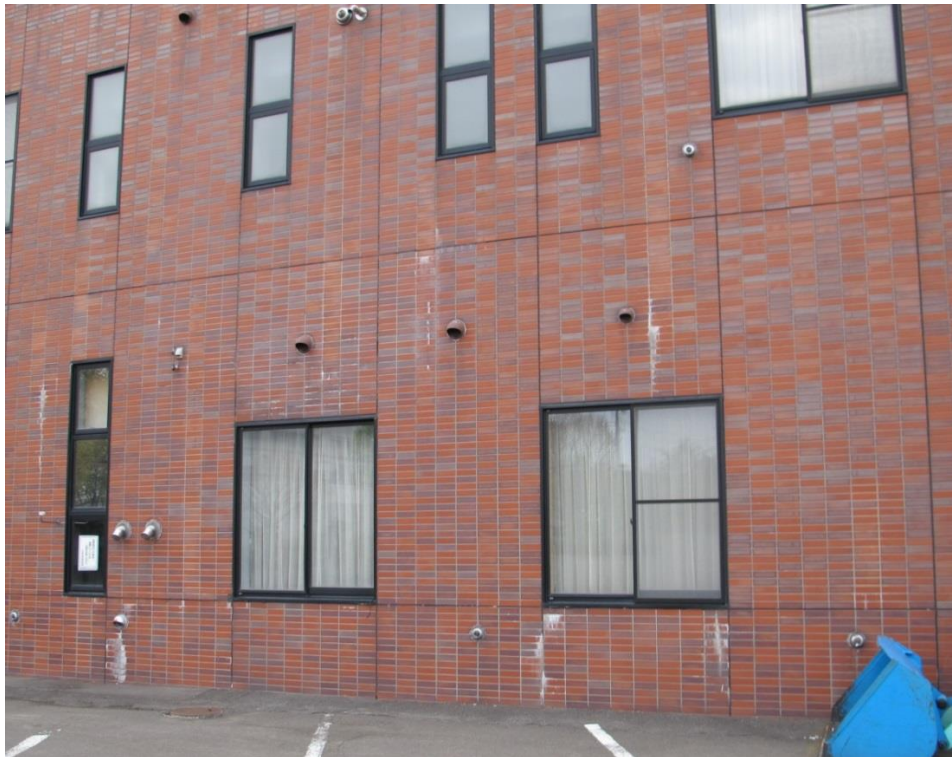
本件建築物は平成7年12月竣工後、外壁、窓廻り等のシーリング打ち替えを行っていない。また、外壁タイル目地の劣化が確認されている。

本件建築物は、工事請負契約とは異なる外壁タイル（名古屋モザイク二丁掛タイル特注品）が張られ、下地成型板の合せ目部分に外壁タイルが張られる施工が成され、下地成型板合せ目部分上に張られた外壁タイルにクラックが生じている。

現状建築物は、外壁タイルシーリングの劣化と外壁タイル目地の劣化、更に外壁タイルのクラックによる雨水の侵入による白華現象、浮き、剥離、外壁タイル剥離落下が発生している。

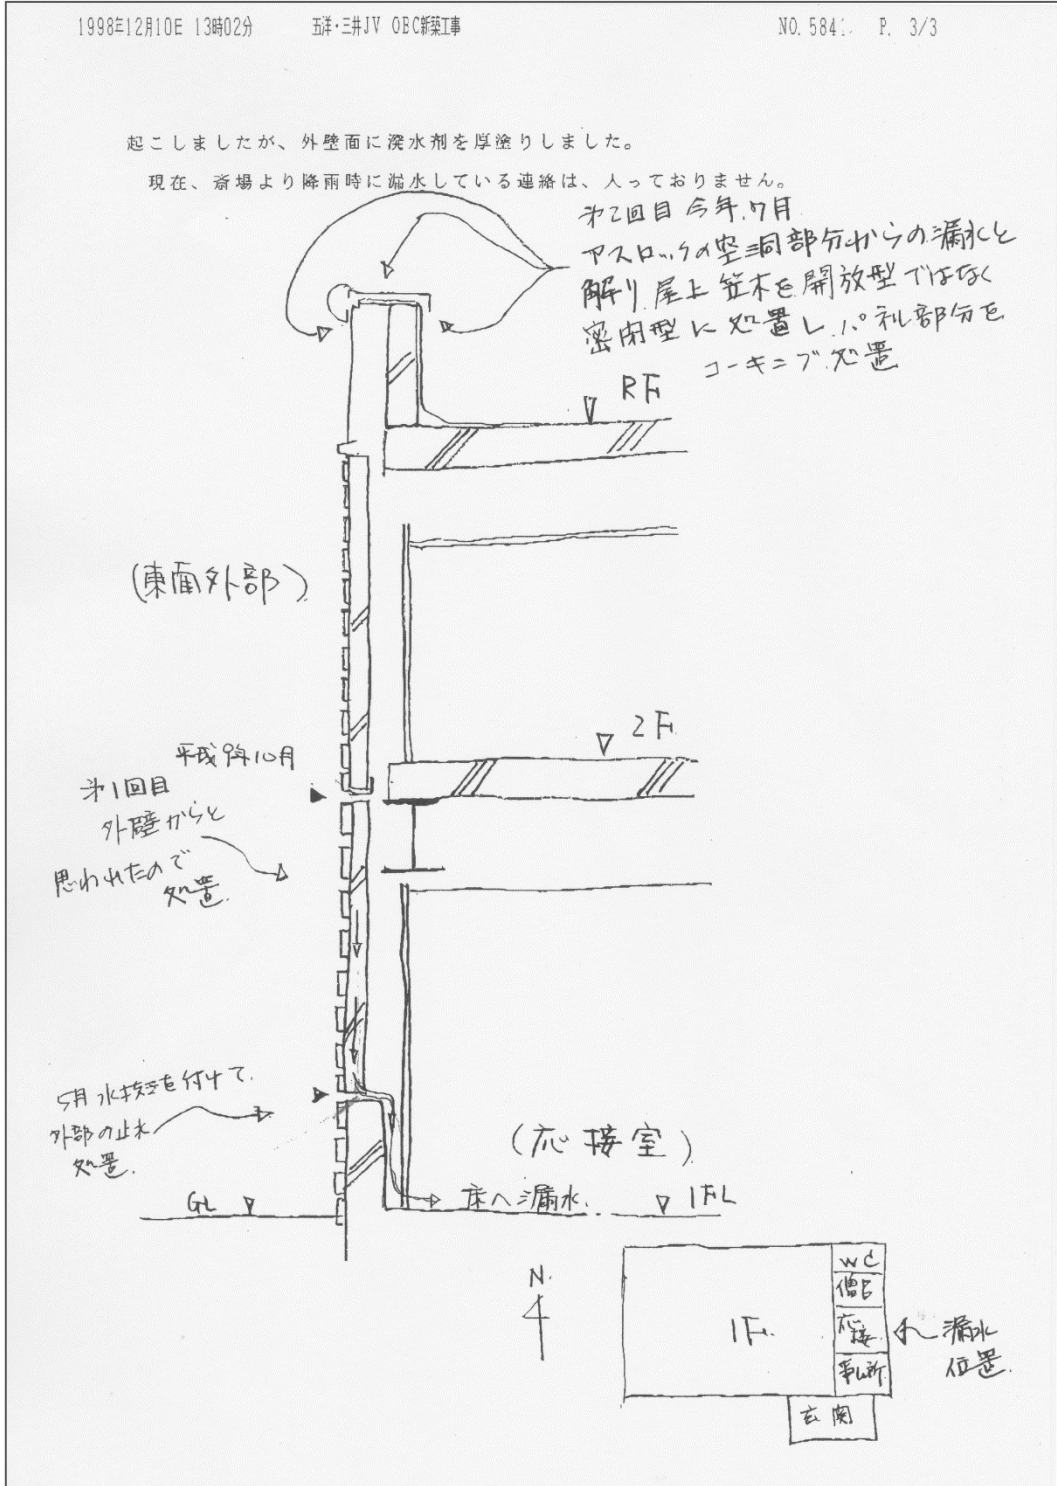
平成9年10月、建物南側1階応接室・会議室において漏水事故が発生したが、漏水事故の原因究明には至らず、平成10年7月に再び漏水事故が発生し、屋上笠木とパネルの空き部分からの雨水が侵入し、アスロック空洞部に達した漏水事故であることが判明した。

この漏水事故はパラペット天盤部の防水施工が杜撰であったことを意味する。

屋上笠木は、五洋建設(株)と交わした工事請負契約（見積書）とは異なる笠木変更施工（150φタイプから85φタイプ）が施主の同意を得ることなく行われていた。

平成9年、10年の漏水事故発生は建物所有者に報告されることなく、テナントである榎博善社は五洋建設㈱に漏水事故の処置を任せ、笠木部分のシーリング（コーキング）材密閉施工が行われている。

屋上アルミ笠木施工は開放型施工が行われ、密閉型施工は行われぬ。

シーリング材による密閉施工は躯体と笠木との間に、空気の流通層が出来なくなり、溜り水・結露・凍害等が発生することになる。

**建築大臣官房官庁営繕部監修「建築工事監理指針」(下巻) 14章8節「アルミニウム製笠木」**においての、適用範囲は、通常の鉄筋コンクリート造又は鉄骨鉄筋コンクリート造の屋上パラペットに使用するアルミ笠木は開放型を想定している。
