## 天井点検口変更

平成 16 年 12 月に発生した屋上を満水とした漏水事故の確認調査を平成 17 年に行った。

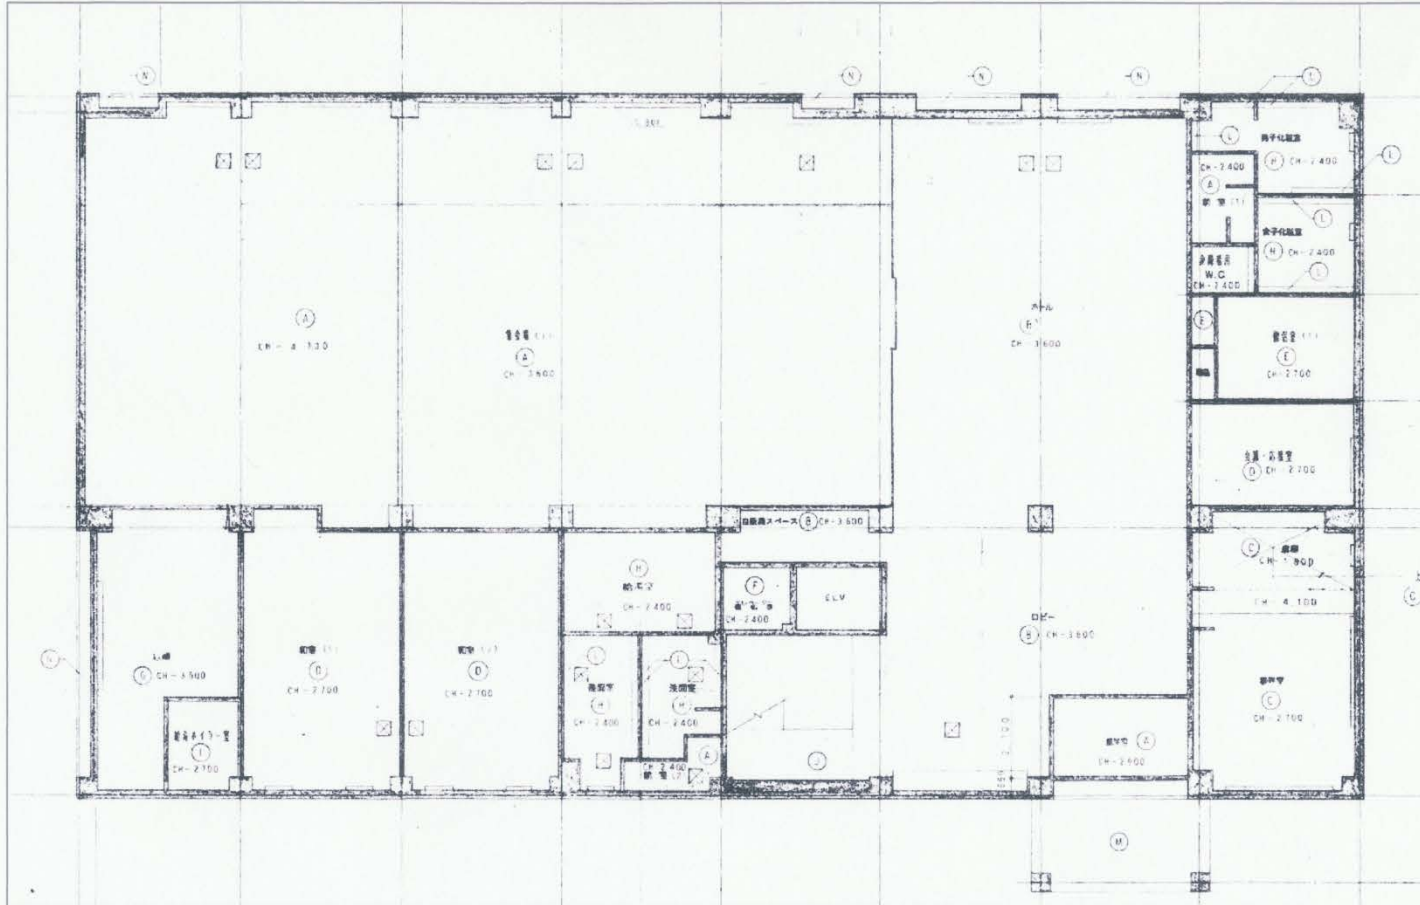
請負契約図面 1F 天井点検口位置

工事請負契約図面では、集会場と和室間の天井裏は耐火間仕切で区画され、和室天井裏から屋内幹線引込状況は見ることは出来ない。しかし、耐火間仕切から LGS 間仕切の変更工事により屋内幹線引込状況を確認することが出来る。

請負契約では、1 階集会場の天井高は X3～X5+500 間は 3,600 となって、X1～X3 間が 4,100 となっている。しかし、竣工図(竣工建物)では、天井高が X2～X5+500 が 3,600、X1～X2 間が 4,100 に変更施工され、X2～X3 間にスライディングウォールが増設されている。スライディングウォール工事は(株)博善社負担工事であり、(株)博善社の指示による変更であることは明らかである。

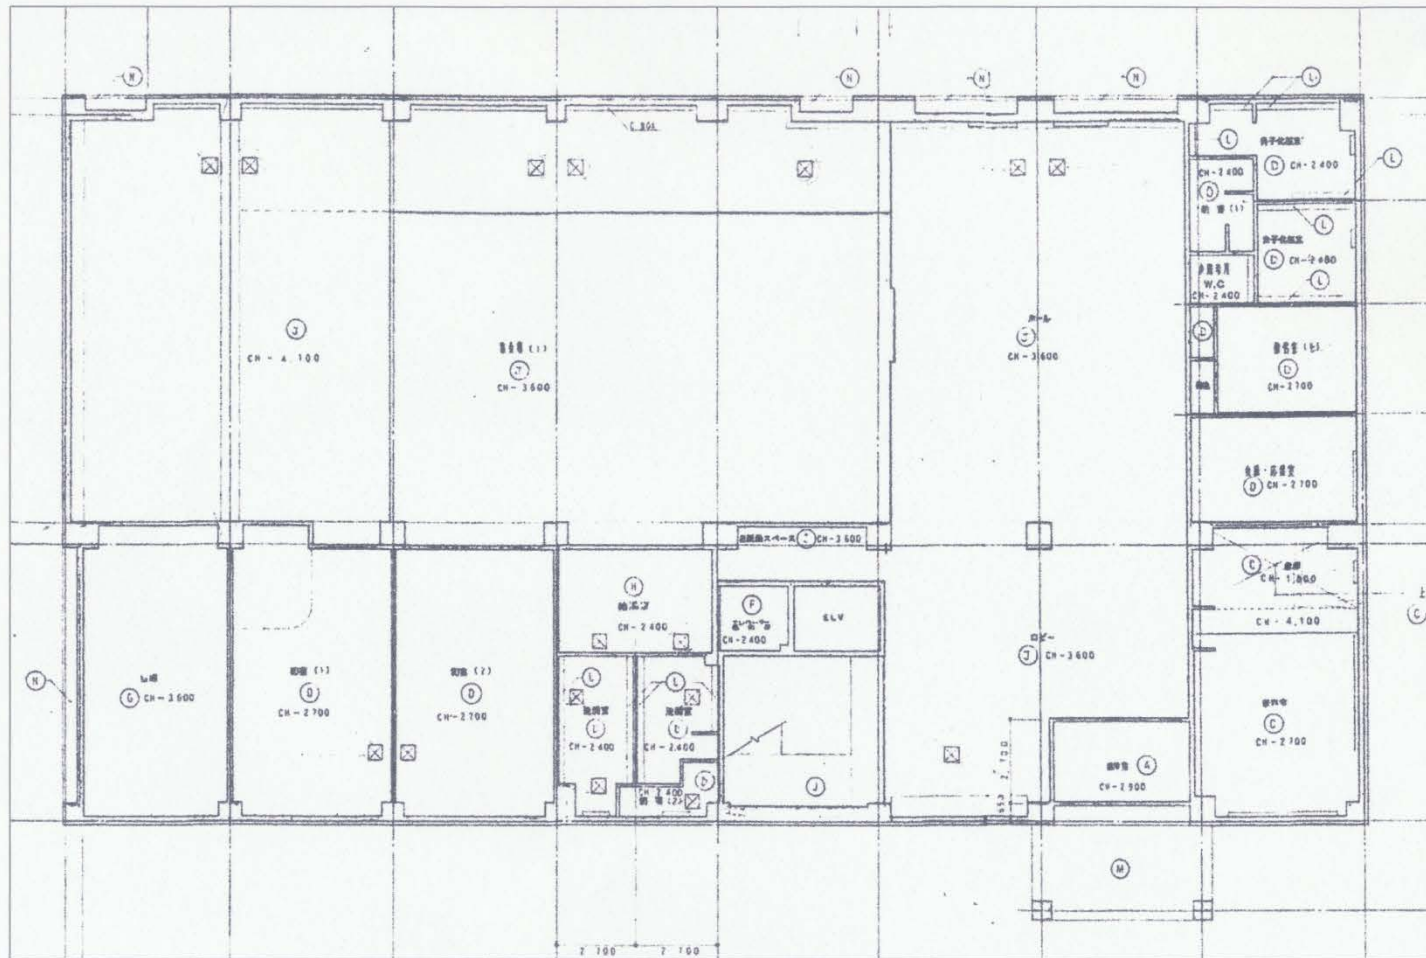
竣工图 1F 天井点檢口位置

確認調査には竣工図を持参し、漏水の屋内流入口と思われるキューピクル下の屋内幹線引込筒直下の集会場の天井裏の状況を持参した竣工図に記載されている天井点検口より確認しようとしたが、天井点検口は設けられておらず、竣工図に記載されていない隣室の和室に設けられていた天井点検口から確認しようとしたが、屋内幹線引込状況を確認することが出来たが、天井裏の状況は確認することが出来なかった。

(有)丸倉共立商事は五洋建設(株)現場責任者に「竣工図に描かれている天井の点検口の位置と現況の位置が異なっております。その説明をお願い致します。」という FAX を送り、現場責任者より「間違いなく、竣工図であれば、単純な訂正ミスだと思われます。又、当時天井点検口については建築的に必要なケ処はなく、設備的に必要で取り付けましたと思います。」という FAX が、平成 17 年 7 月 7 日、(有)丸倉共立商事に送信され、現場責任者が変更工事について言及することはなかった。

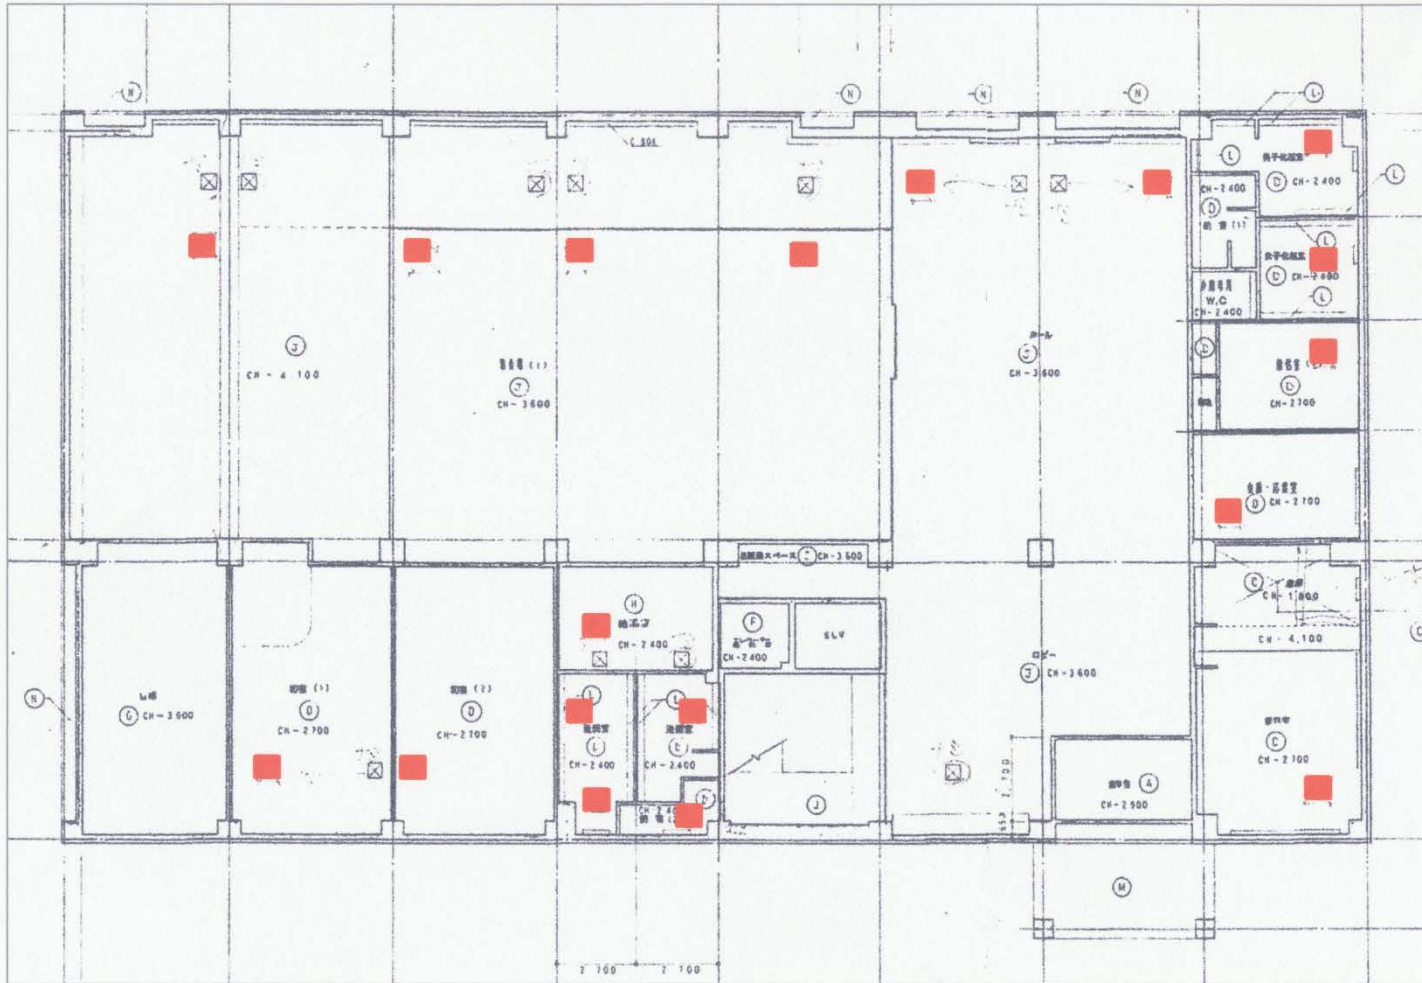
竣工建物 1F 天井点検口位置

天井点検口の位置変更は空調換気扇・排気ファン・ガスコンロの設置位置変更とシャワーユニット増設によるものであることが判明した。

X2 の Y2～Y3 間中央天井高差(500)間に吸込口×3 (EF-3) を設け、離隔距離を満たすために CMH-2 (エアコン AC-2) から AC-7×2 に変更され、吸込口×3 (EF-3) のための天井点検口が設けられている。
