外壁タイル クラック・シーリング・白華

平成 18 年に行った建物診断の報告書

3) 外壁タイル及び各所シーリングの状況

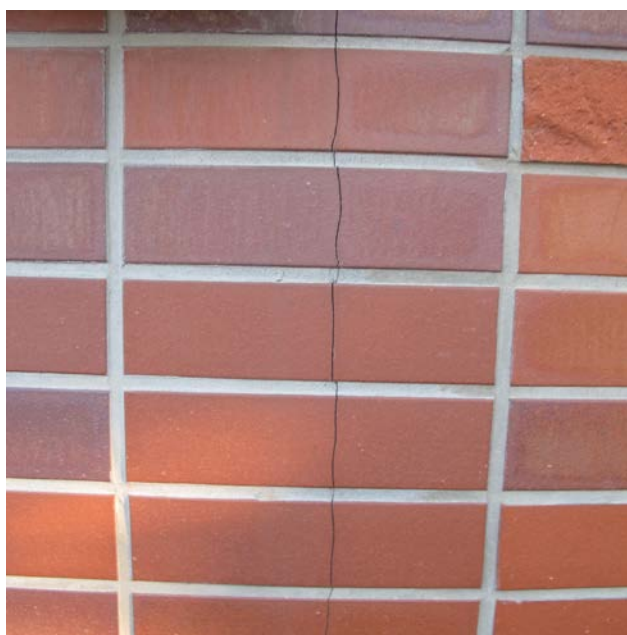
状態 外壁タイル張部分は下地がコンクリート腰壁(H=900迄)と上部セメント成型版部分の2種類の構造体に亘っている。
縦伸縮目地は@1,800mm毎に配置され、シーリングされている。
タイルは 210*60*13 石器質無袖タイルを使用しているため、下地との目地が合わないため縦伸縮目地の間、左右の目地から3枚目(下地の目地位置)のタイルで共通にクラックが発生している。

下地成型板伸縮目地上外壁タイルクラック

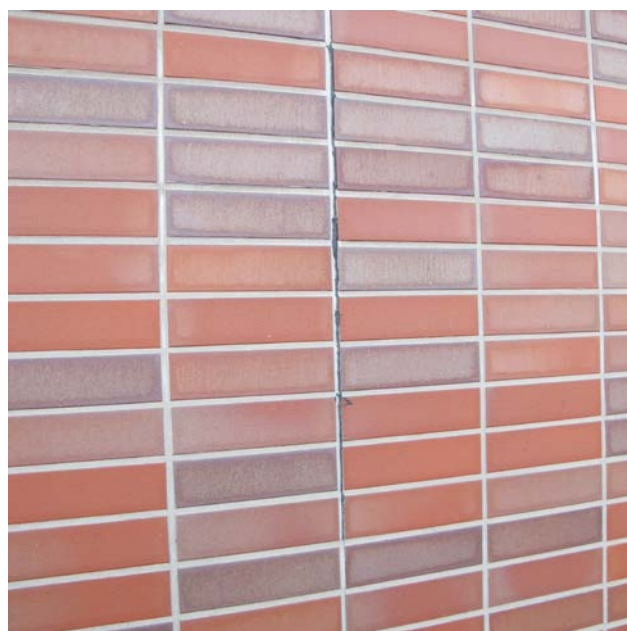
建物診断により、クラックとシーリングの劣化により、外壁タイル裏面に雨水が浸入することは明らかであった。また、㈱博善社は外壁タイル目地のひび割れの補修を自ら行い、雨水の侵入を防ごうとしており、クラックやシーリングの劣化により雨水が浸入することを承知しているながら、放置している。

タイル目地ひび割れ補修痕跡

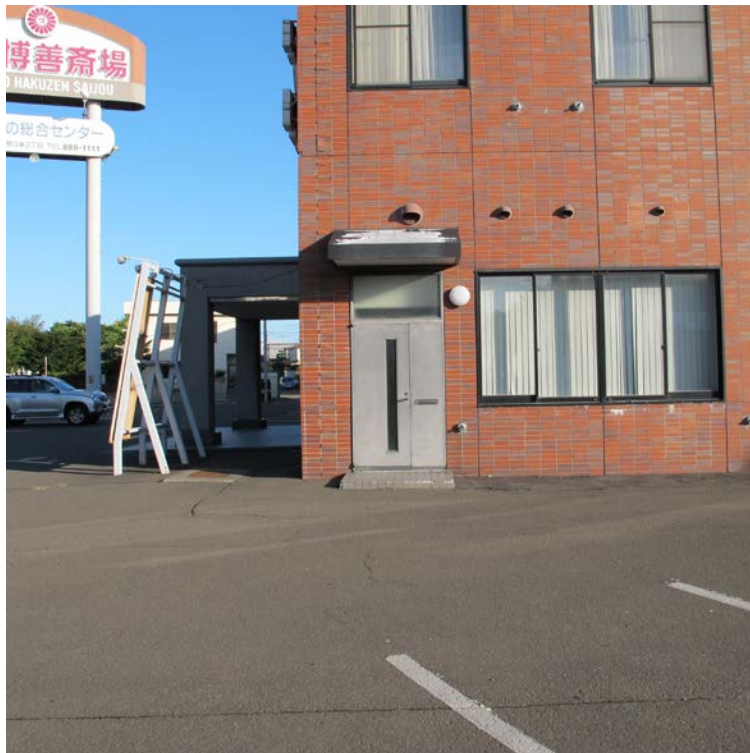
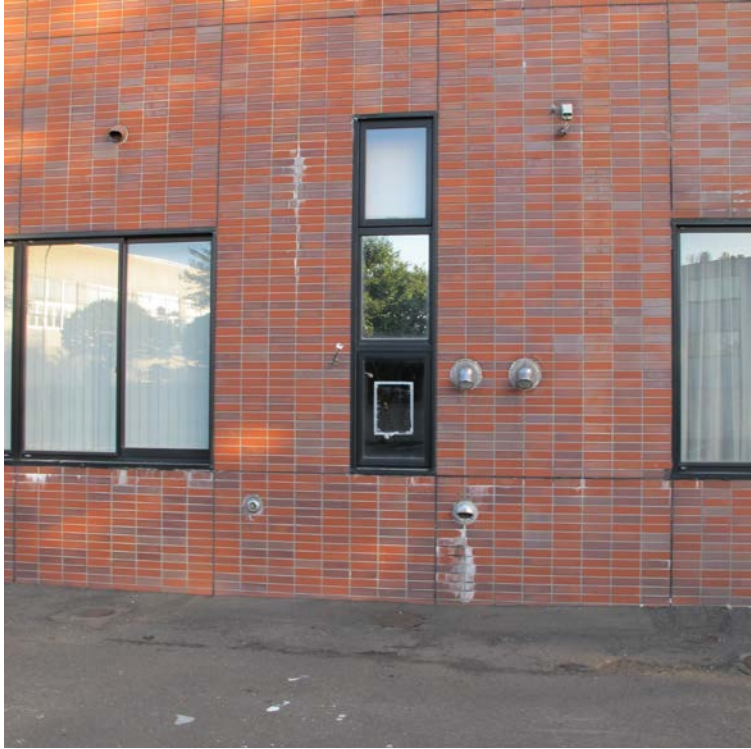
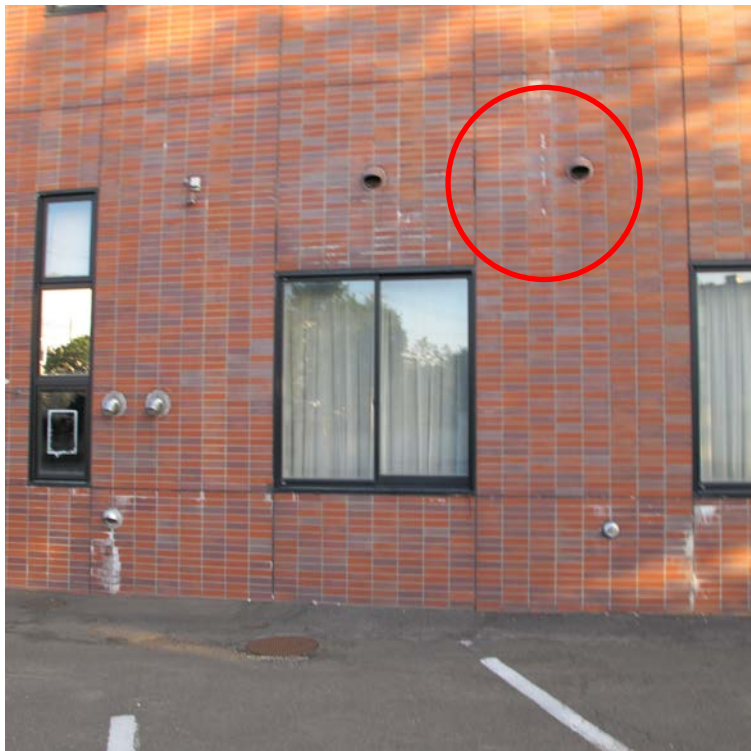
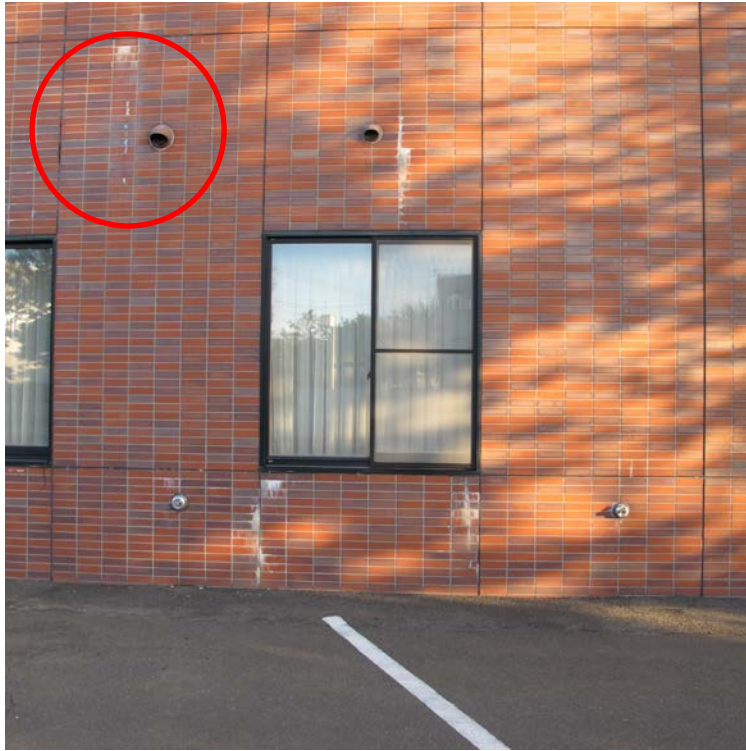
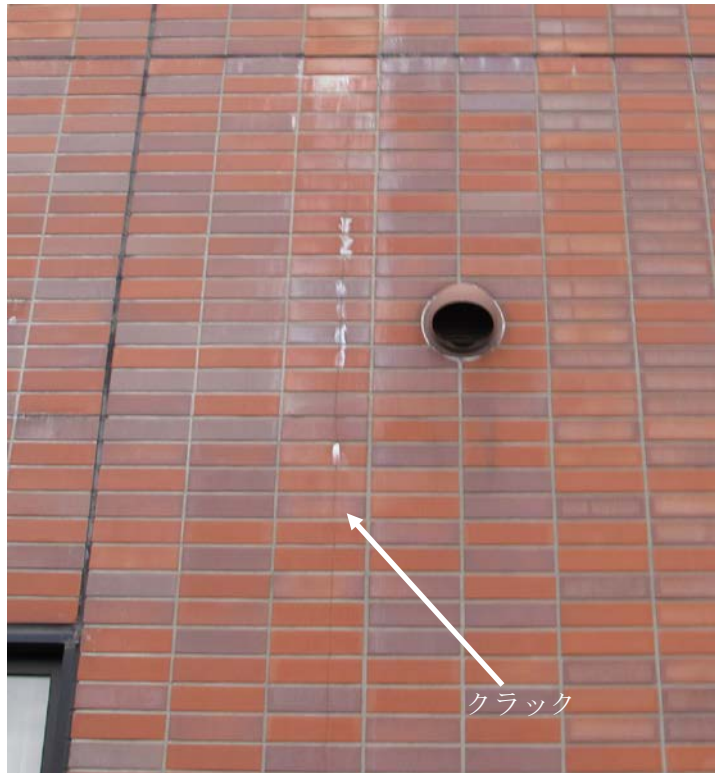
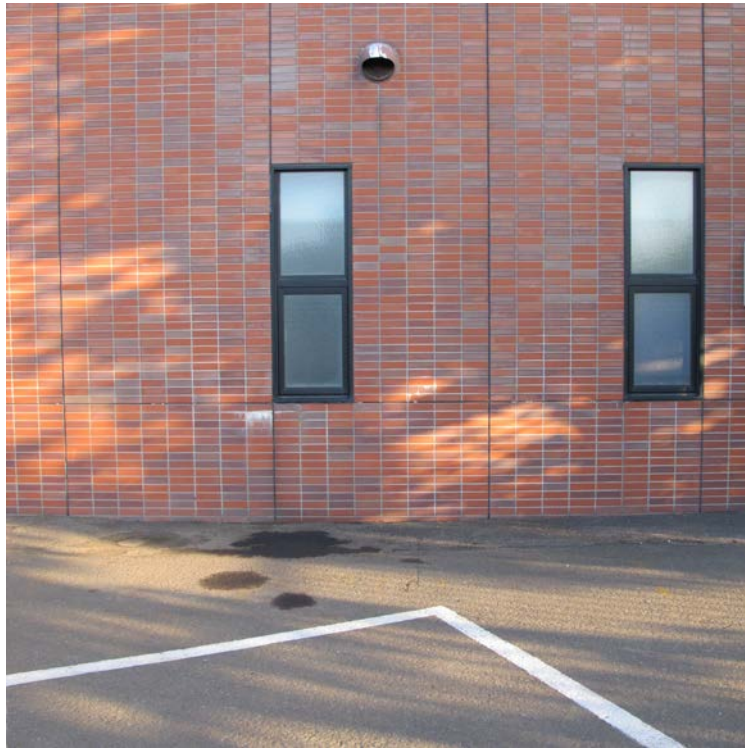
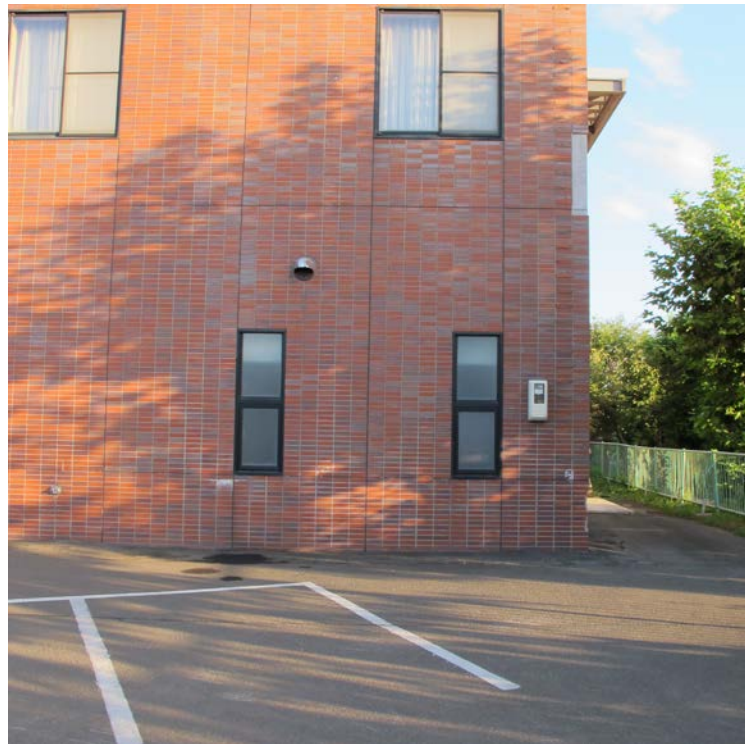
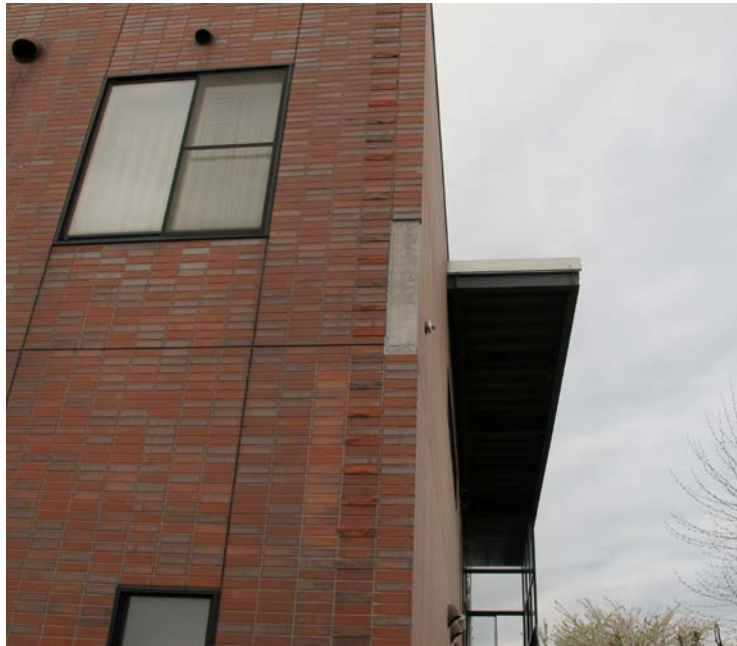
建物南側外壁タイル表面や目地部分の至る所に白華が見られる。

建物南側（白華状況）

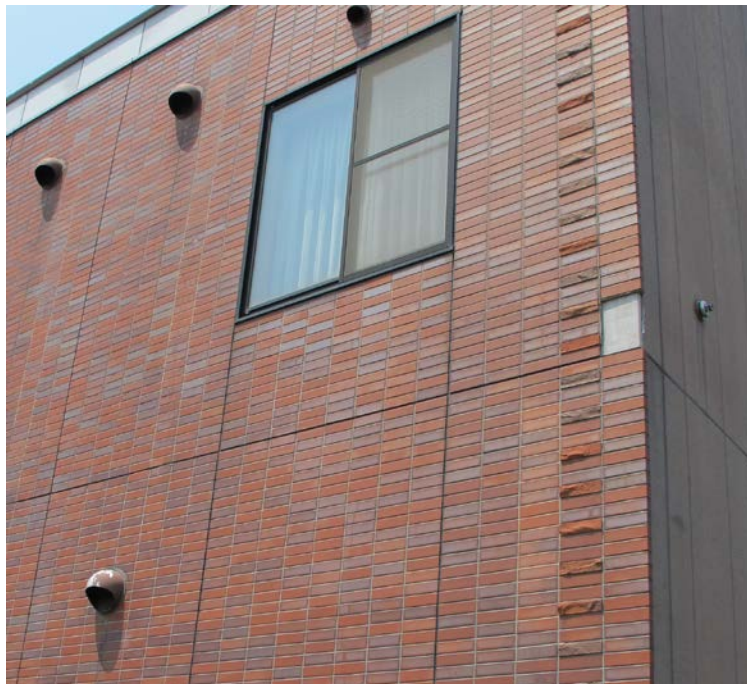
平成 24 年、撮影

平成 18 年、建物診断外壁タイル打診調査の結果、崩落の危険のある 5 枚のタイルを除去した。平成 26 年、12 枚のタイルが消失していた。崩落したものと思われる。しかし、地面には崩落したタイルはなかった。榎博善社は、外壁タイルが崩落する危険な状況にあることを知りながら、放置している。
