竣工後、㈱ランドブレインより受領した建築工事書類

建物竣工後、下記書類を㈱ランドブレインより受領した。

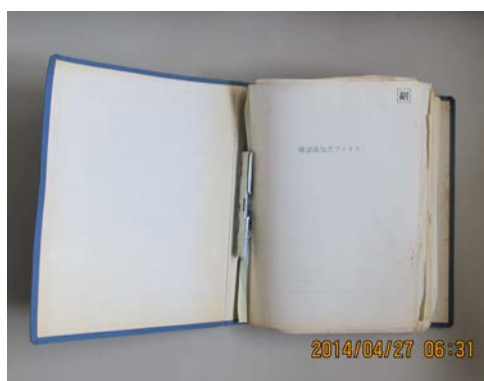
確認通知書ファイルには確認申請書はファイルされておらず、建築調整課に提出されていない建築計画概要書の第一面、第二面、確認申請書第二面～第五面がファイルされている。また、図面は確認申請が下りた内容とは異なる図面がファイルされている。

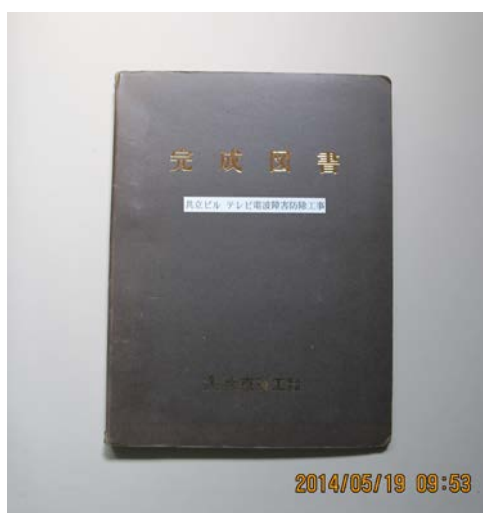
### 完成図書（共立ビル テレビ電波障害防除工事）

本件建物の高さは 9,550 となっている。そして、建物東側隣接地の地盤と本件建物の地盤の高低差は 2m を超え、設計段階においてテレビ電波障害の発生が考えられた。

札幌市は高さが 10m を超えた建物の確認申請では、申請 10 日前までに受信状況の調査、及び、受信障害が予測される範囲の調査の内容と障害を解消するための措置方法を記載した報告書の提出を求めている。

本件において(有)丸倉共立商事は、(株)浜田設計、あるいは、(株)ランドブレインより電波障害発生についての事前説明は受けておらず、竣工後、テレビ電波障害が発生したとして、テレビ電波障害防除工事費の負担を求められ、工事費支払い後、完成図書（共立ビル テレビ電波障害防除工事）を受領。

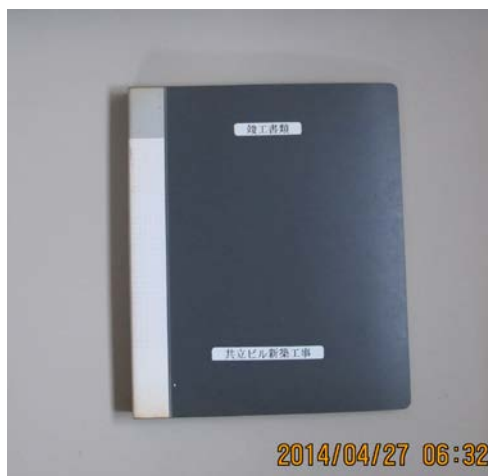
## 竣工書類

竣工書類にファイルされている諸官公庁等申請書類一覧表・自主検査報告書・工事完成届では、五洋建設(株)と(有)丸倉共立商事が交わした工事請負契約通りの建物が建築されたことになっている。しかし、同じくファイルされている部位別仕上等一覧表には契約内容とは異なる部材が記載され、施行されている。

竣工書類ファイル内に確認通知書ファイルにファイルされるべき確認申請書が紛れ込ませる状態でファイルされていた。

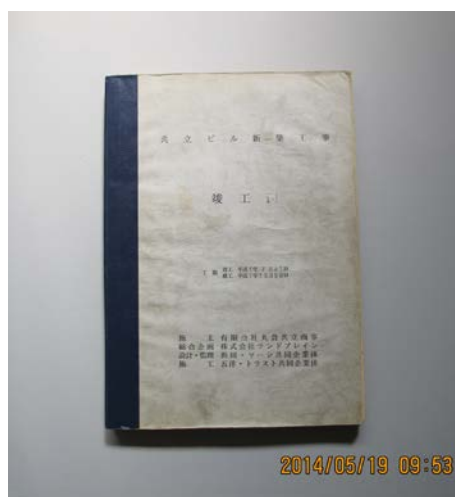
## 竣工図

竣工図には建築工事における変更工事箇所の修正作図が行われ、五洋建設(株)と(有)丸倉共立商事が交わした工事請負契約内容と異なる建築工事が行われていたことを知ることが出来る。

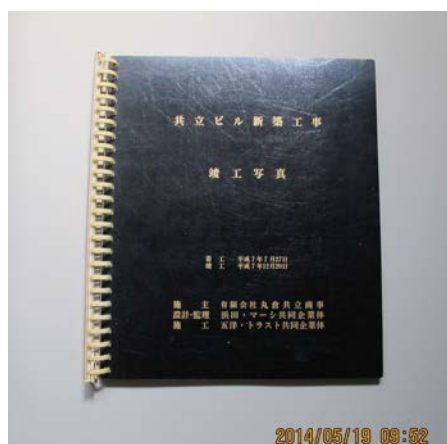
## 共立ビル竣工写真

契約ではエントランス庇と屋上パラペットの笠木は同一のアルミカラー（化粧カバー R-75 φ150 タイプ 既製品）が施工されることになっていたが、外観竣工写真はエントランス庇笠木はアルミカラー（化粧カバー付 R-75 φ150 タイプ 既製品）、屋上パラペット笠木はアルミカラー（化粧カバー付 R-75 φ90 タイプ 既製品）が施工されている。

契約では大ホールの祭壇床は木質フロアが、X5~X6 間には出入口（非常口）が施工され、X1~X3 間の天井高は 4,100 となっており、天井は岩綿吸音板が施工されることになっていたが、竣工写真には祭壇床はタイルカーペットとなり、X5~X6 間の出入口（非常口）はなく、4,100 となっていた天井高箇所がスライディングウォール（可動間仕切）レール延長増設のために X1~X2 間に変更され、天井はクロス貼に変更施工されている。

契約では化粧室は壁材としてビニクロス貼となっている、しかし、竣工写真には 100□半磁器タイルが施工され、間接照明は施工されていない。
