建物2階東側2和室FF暖房機用ホームタンク無断設置

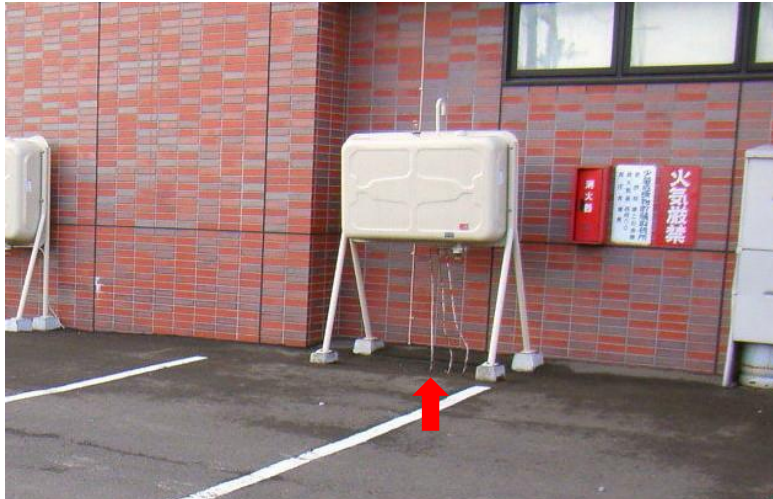
既存ホームタンク

請負契約図面では既存のホームタンクから3本の灯油配管が地中に埋設されFF灯油暖房機に給油配管されている。

写真ホームタンクには3本の配管が地中に埋設されている。

向って左側の配管は建物2階東側2和室のFF灯油暖房機に給油配管されていないが、給油配管されていない。

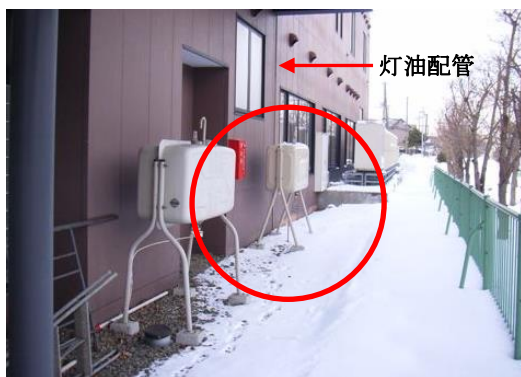
建物東側に新たにホームタンクを設置し、2階東側2和室のFF灯油暖房機に給油配管していた。

設置に際し少量危険物貯蔵取扱所届出書の提出がなく、設置位置についての条例を順守せず、火気厳禁・少量危険物プレート及び消火器の設置もなかった。

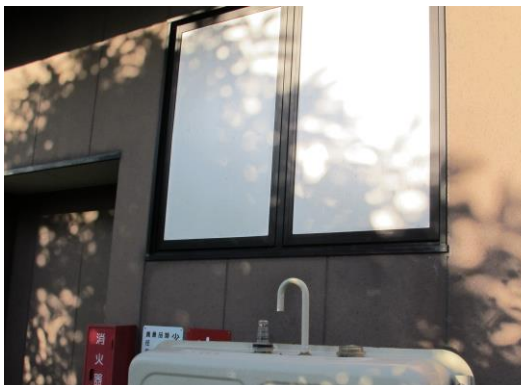
ホームタンク技術基準 第3 タンク基準 5 設置位置 (4) 通気管の先端は、タンクの高さ以上とし、建築物の窓、出入口等の開口部は1m以上離れた位置に設置すること。ただし、通気管に引火を防止するため40メッシュより細かい目の銅又はステンレスなどの網を設けた場合は、その限りではない。

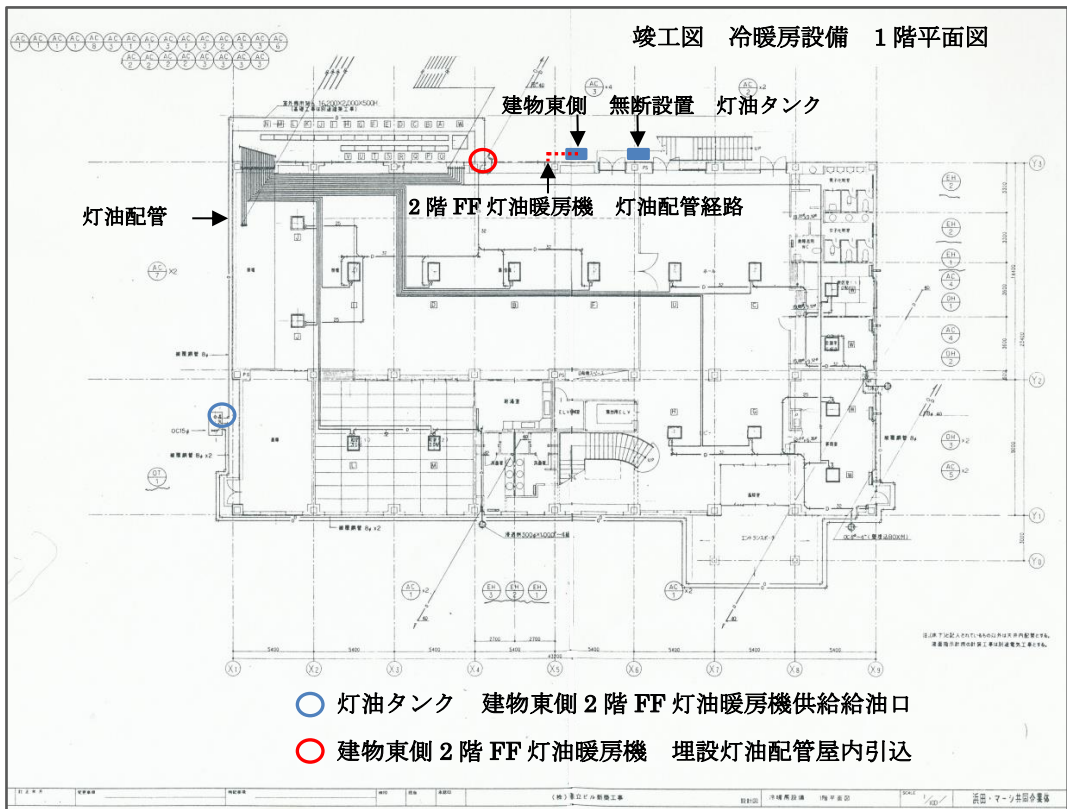
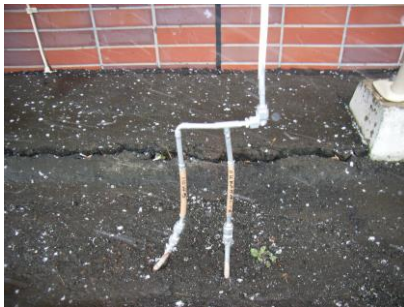
清田消防署の改善通知後、既存ホームタンクの灯油配管が2本になる。
