## 2 階給湯室ガス給湯器増設

## 2階給湯室 (3)

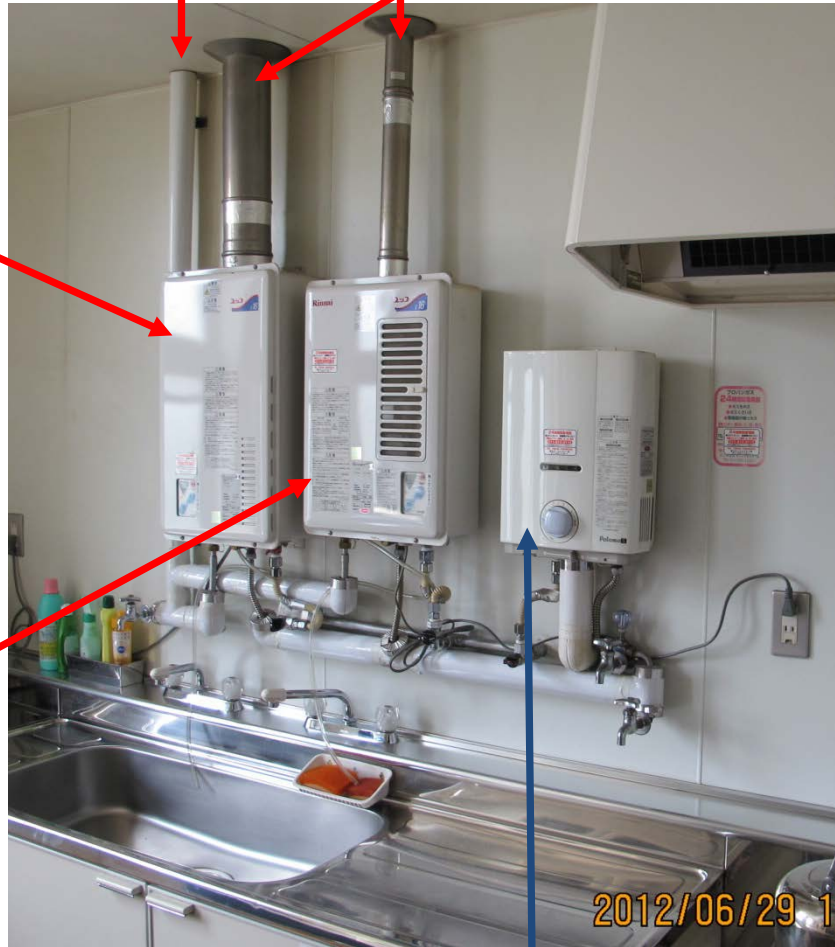
給湯配管

吸排気筒

リンナイガス給湯器  
平成7年11月製造

リンナイガス給湯器  
平成9年5月製造

既存パロマガス湯沸器

竣工時、男子・女子洗面室は(株)トヨホク製の電気湯沸器による給湯方式であったが、竣工後、電気湯沸器による給湯接続配管は取り外され、給湯室に新たに、リンナイ給湯器 2 器（リンナイ RUX-1616FFU-E 平成 7 年 11 月製造、リンナイ RUX-1616WF-E 平成 9 年 5 月製造）を設置し、男子・女子洗面室に給湯する給湯変更工事が行われている。

ガス給湯器の製造年月日から判断して、竣工後、数年で給湯方式の変更工事が行われたことになる。

設計者は給湯容量を計算して灯油焚ボイラー給湯設備による給湯方式を採用し、確認申請を行っている。対して、ガス給湯器・ガス湯沸器・電気湯沸器による給湯は給湯容量を計算することなく、給湯方式の変更を行った結果、2 階男子・女子洗面室の給湯容量不足による給湯方式の変更を余儀なくされている。

ガス湯沸器・ガス給湯器の定期的に点検が行われていたかは不明であるが、平成 21 年より長期使用製品安全点検制度が設けられ、「所有者には経年劣化に起因する事故が生じた場合に他人に危害を及ぼすおそれがあることを留意し、点検を受けることが求められています。」という、特定保守製品の点検等の保守の責務が課せられ、(有)丸倉共立商事と(株)博善社が交わした賃貸借契約第 20 条（維持・管理）により(株)博善社は長期使用製品安全点検制度の履行が求められているが、ガス湯沸器・ガス給湯器の状況から履行されていないと判断するしかない。
