2階 男子洗面室

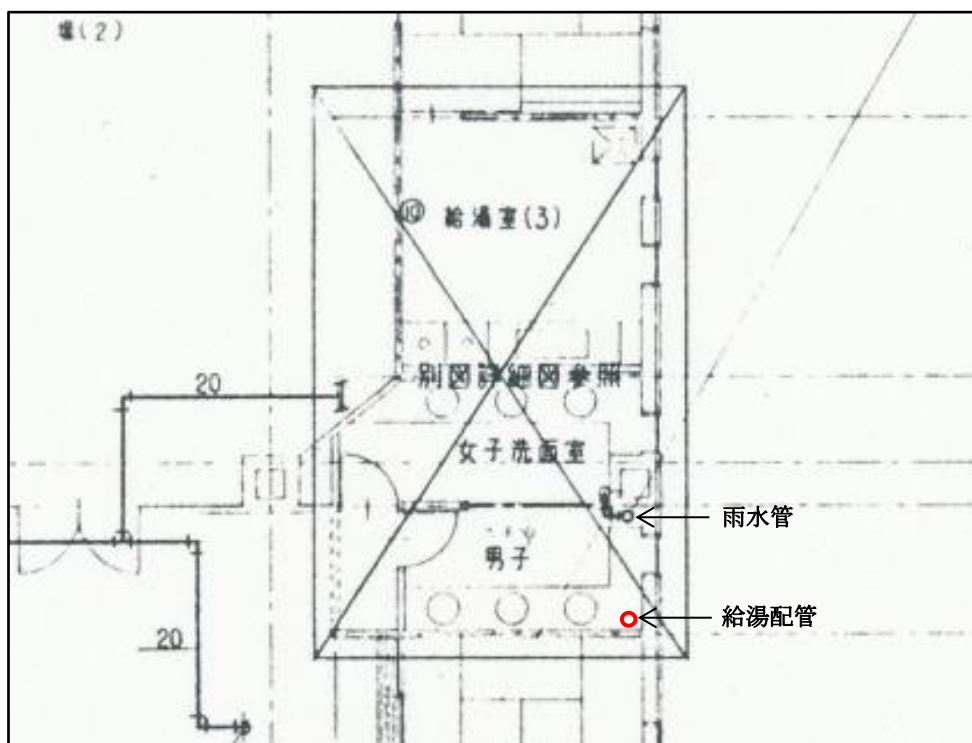
2階洗面室

平成24年4月15日と6月29日の2階給湯室(3)のガス給湯器設置による2階男子洗面室の給湯配管状況の撮影時には2階男子洗面室には漏水の痕跡が見られなかった。しかし、平成27年12月24日、2階男子洗面室天井に漏水の痕跡が生じているのを確認し、平成24年6月29日以降に漏水事故が発生していたことを知る。

漏水の痕跡状況からルーフドレンの損傷によるものか、雨水管の破損によるものか、或いは給湯配管から漏水したものとする以外に漏水原因は考えられない。
