ポータブル灯油暖房機による不完全燃焼事故

平成18年、建物2階北西角仮安置室が異常に煤けた状態にあり、不完全燃焼事故が考えられた。

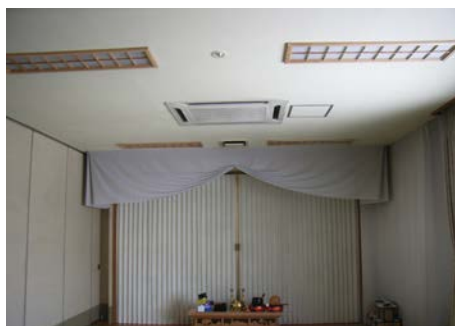
平成19年撮影

建物調査時の仮安置室は天井・壁材が貼り替えられる隠蔽が為されていた。

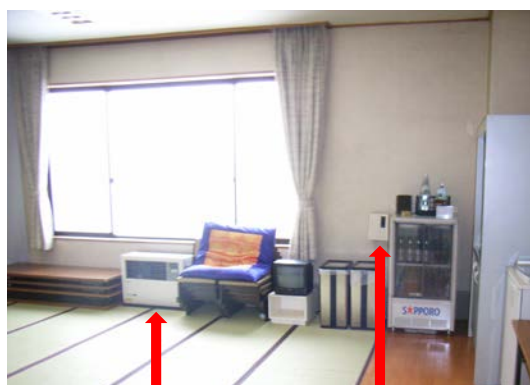
エアコン部分 拡大写真

天井クロス貼り替えによるエアコン脱却により元の位置に設置されておらず、隙間が生じている。

事故後、エアコンの点検は行われた形跡はなく、フィルターの交換は行われていないものと思われる。

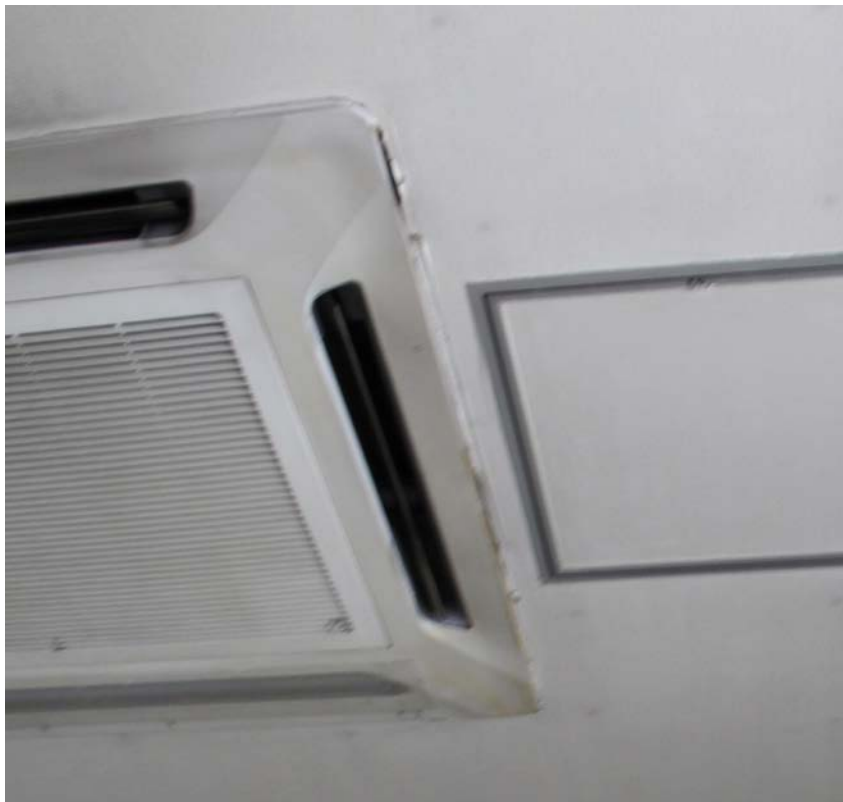
FF 灯油暖房機 オイルサーバー

現在、クロスを上張りした為の下地のクロスの汚れが浮き出ている状況にある。
